様式1A

件名 横浜市金沢産業振興センタークラブ棟等外壁等改修工事

施設名: 横浜市金沢産業振興センター(サービス棟)

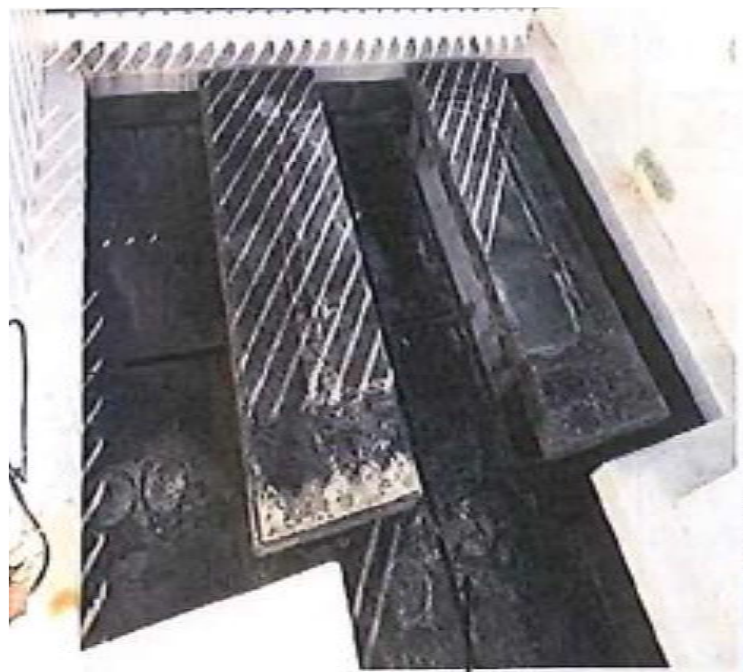
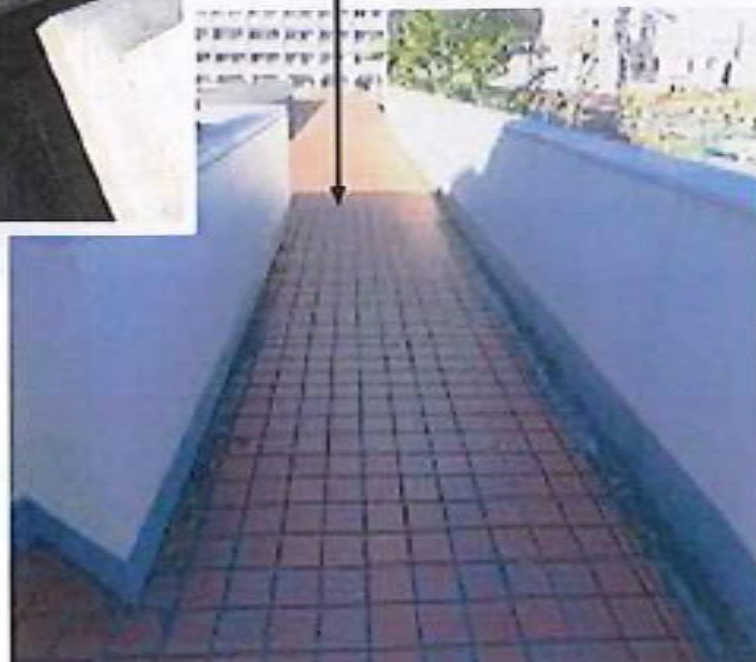
| 調査<br>実施年度 | 施設名 | 棟名 | 施設番号 | 棟番号 | 保全方式 | 分類<br>番号 | 按分 | 建物構成要素 | | | | | 直近<br>更新<br>年度 | 数量 | | 現状 | 判定 | 対策方法 | 修繕<br>更新 | 改修費<br>100万<br>円以上 | 修繕・更新方法 | 修繕<br>履歴 | 写真番号 |
|---|---|---|---|---|---|---|---|---|---|---|---|---|---|---|---|---|---|---|---|---|---|---|---|
| 2024 | 横浜市金沢産業振興センター | クラブ棟、機械室 | | | 予防 | 1115 | | 建築 | 屋根・ルーフバルコニー | アスファルト保護防水 | アスファルト防水+保護コンクリート | 塔屋屋上 | 1983 | 15 | m <sup>2</sup> | アスファルト保護防水は耐用年数が経過 | A | 早期に措置が必要 | 更新 | ○ | アスファルト保護防水の耐用年数が経過しているので防水改修を検討 | 不明 | 3① |
| 2024 | 横浜市金沢産業振興センター | クラブ棟、機械室 | | | 予防 | 1115 | | 建築 | 屋根・ルーフバルコニー | アスファルト保護防水 | アスファルト防水+保護コンクリート+タイル張り | 屋上 | 1983 | 305 | m <sup>2</sup> | 全棟に床タイルの浮き散在。アスファルト保護防水は耐用年数が経過 | A | 早期に措置が必要 | 更新 | ○ | アスファルト保護防水の耐用年数が経過しているので防水改修を検討 | 2016年床タイルクラック補修 | 3② |

外観-屋上全般-①塔屋屋上-アスファルト  
防水+保護コンクリート  
②屋上-アスファルト防水+保護コンクリート  
+タイル張り

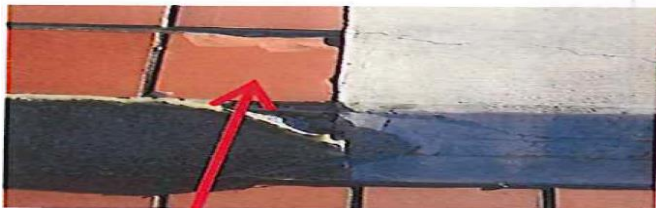
| 調査<br>実施年度 | 施設名 | 棟名 | 施設番号 | 棟番号 | 保全方式 | 分類<br>番号 | 按分 | 建物構成要素 | | | | | 直近<br>更新<br>年度 | 数量 | | 現状 | 判定 | 対策方法 | 修繕<br>更新 | 改修費<br>100万<br>円以上 | 修繕・更新方法 | 修繕<br>履歴 | 写真番号 |
|---|---|---|---|---|---|---|---|---|---|---|---|---|---|---|---|---|---|---|---|---|---|---|---|
| 2024 | 横浜市金沢産業振興センター | クラブ棟、機械室 | | | 予防 | 1126 | | 建築 | 屋根・ルーフバルコニー | 部分 | アスファルト防水+保護コンクリート+タイル張り | 屋上 | 1983 | 1 | 式 | 全棟に床タイルの浮き、ひび割れ散在(町田同様の指摘あり)。アスファルト保護防水の耐用年数経過 | A | 早期に措置が必要 | 更新 | ○ | アスファルト保護防水の耐用年数が経過しているので防水改修を検討 | 2016年床タイルクラック補修 | 4 |

| <p>写真番号 4</p> <p>①西側</p> <p>床タイルの欠損、ひび割れ散在</p> <p>②中央部</p> | <p>4 部位<br/>部分-屋上-アスファルト防水+保護<br/>コンクリート+タイル張り</p> <p>状況<br/>床タイルに欠損、ひび割れ散在<br/>アスファルト保護防水の耐用年数<br/>が超過</p> <p>対応案<br/>早期に措置が必要</p> <p>評価ランク<br/>A</p> |

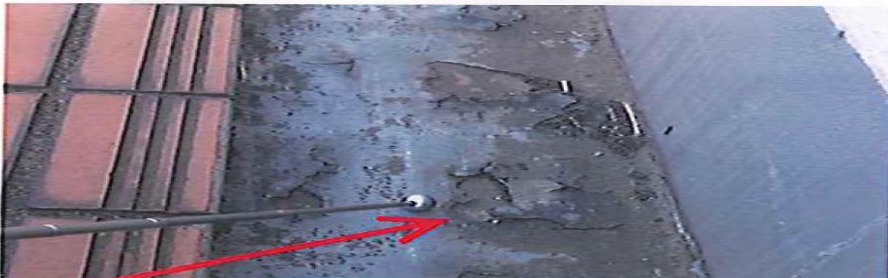
| 調査<br>実施年度 | 施設名 | 棟名 | 施設番号 | 棟番号 | 保全方式 | 分類<br>番号 | 按分 | 建物構成要素 | | | | | 直近<br>更新<br>年度 | 数量 | | 現状 | 判定 | 対策方法 | 修繕<br>更新 | 改修費<br>100万<br>円以上 | 修繕・更新方法 | 修繕<br>履歴 | 写真番号 |
|---|---|---|---|---|---|---|---|---|---|---|---|---|---|---|---|---|---|---|---|---|---|---|---|
| 2024 | 横浜市金沢産業振興センター | クラブ棟、機械室 | | | 事後 | 1126 | | 建築 | 屋根・ルーフバルコニー | 部分 | 塗膜防水 | 屋上排水溝 | 1983 | 1 | 式 | 塗膜防水の全棟にひび割れ、剥離。塗膜防水の耐用年数経過 | A | 早期に措置が必要 | 更新 | ○ | 塗膜防水の耐用年数が経過しているので防水改修を検討 | | 5 |

| <p>写真番号 5</p> <p>ひび割れ、剥離<br/>散在</p> <p>屋上東側</p> | <p>5 部位<br/>部分-屋上-塗膜防水-排水溝</p> <p>状況<br/>塗膜防水の全般にひび割れ、剥<br/>離、塗膜防水の耐用年数超過</p> <p>対応案<br/>早期に措置が必要</p> <p>評価ランク<br/>A</p> |

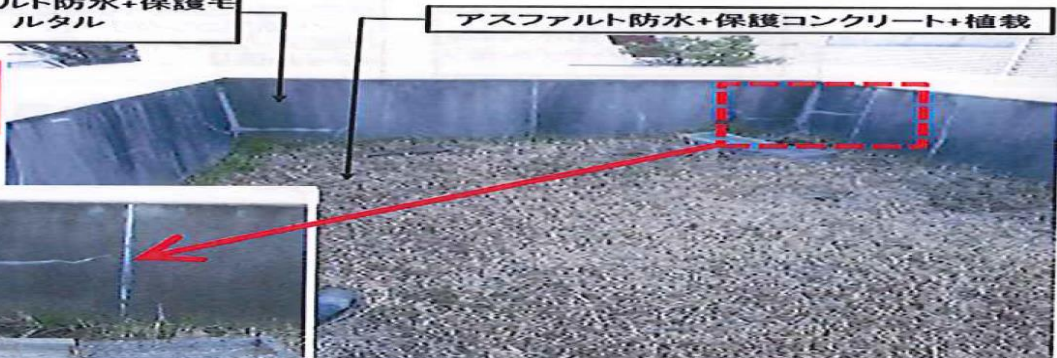
| 調査<br>実施年度 | 施設名 | 棟名 | 施設番号 | 棟番号 | 保全方式 | 分類<br>番号 | 按分 | 建物構成要素 | | | | | 直近<br>更新<br>年度 | 数量 | | 現状 | 判定 | 対策方法 | 修繕<br>更新 | 改修費<br>100万<br>円以上 | 修繕・更新方法 | 修繕<br>履歴 | 写真番号 |
|---|---|---|---|---|---|---|---|---|---|---|---|---|---|---|---|---|---|---|---|---|---|---|---|
| 2024 | 横浜市金沢産業振興センター | クラブ棟、機械室 | | | 事後 | 1115 | | 建築 | 屋根・ルーフバルコニー | アスファルト保護防水 | アスファルト防水+保護コンクリート+植栽 | 屋上-屋上庭園 | 1983 | 80 | m <sup>2</sup> | 立上りモルタル部分に浮き、ひび割れ多数。アスファルト保護防水の耐用年数経過 | A | 早期に措置が必要 | 更新 | ○ | アスファルト保護防水の耐用年数が経過しているので防水改修を検討 | | 6 |

| <p>写真番号 6</p> <p>アスファルト防水+保護モ<br/>ルタル</p> <p>アスファルト防水+保護コンクリート+植栽</p> <p>浮き、ひび<br/>割れ多数</p> | <p>6 部位<br/>屋上庭園<br/>屋上全般-アスファルト防水+保護<br/>コンクリート+植栽</p> <p>状況<br/>立上りモルタル部分に浮き、ひび<br/>割れ多数、アスファルト保護防水<br/>の耐用年数超過</p> <p>対応案<br/>早期に措置が必要</p> <p>評価ランク<br/>A</p> |

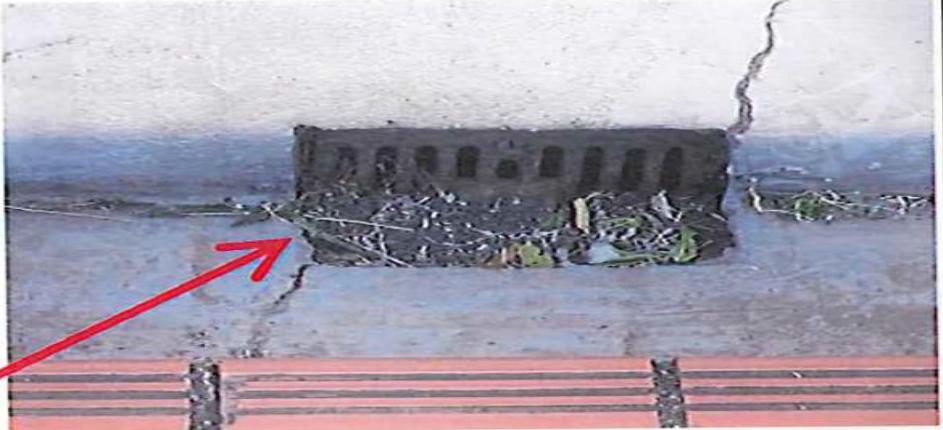
| 調査<br>実施年度 | 施設名 | 棟名 | 施設番号 | 棟番号 | 保全方式 | 分類<br>番号 | 按分 | 建物構成要素 | | | | | 直近<br>更新<br>年度 | 数量 | | 現状 | 判定 | 対策方法 | 修繕<br>更新 | 改修費<br>100万<br>円以上 | 修繕・更新方法 | 修繕<br>履歴 | 写真番号 |
|---|---|---|---|---|---|---|---|---|---|---|---|---|---|---|---|---|---|---|---|---|---|---|---|
| 2024 | 横浜市金沢産業振興センター | クラブ棟、機械室 | | | 事後 | 1135 | | 建築 | 屋根・ルーフバルコニー | ドレイン | 鋳鉄 | 屋上 | 1983 | 1 | 式 | ドレイン全段に発錆 | A | 早期に措置が必要 | 更新 | ○ | 防水改修に併せて改修が必要 | | 7 |

| <p>屋上南西側</p> | <p>写真番号</p> | <p>部位<br/>全般<br/>屋上-ドレイン-铸铁</p> <p>状況<br/>ドレイン全般に発錆</p> <p>対応案<br/>早期に措置が必要</p> <p>評価ランク<br/>A</p> |

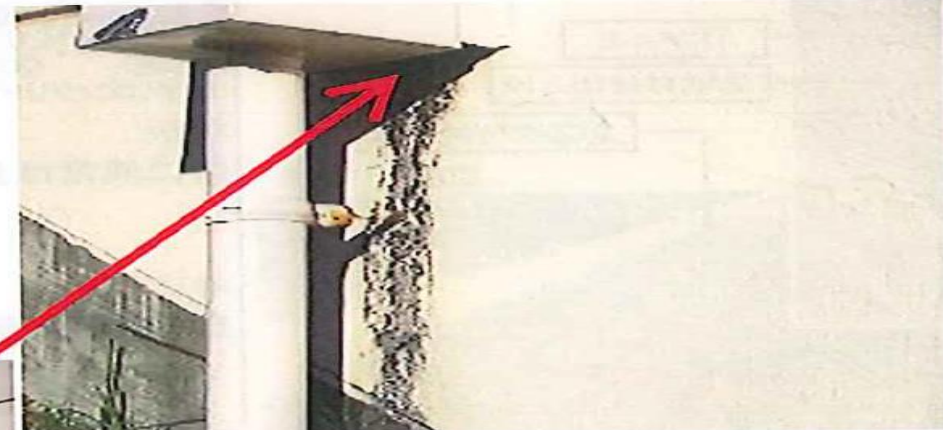
| 調査<br>実施年度 | 施設名 | 棟名 | 施設番号 | 棟番号 | 保全方式 | 分類<br>番号 | 按分 | 建物構成要素 | | | | | 直近<br>更新<br>年度 | 数量 | | 現状 | 判定 | 対策方法 | 修繕<br>更新 | 改修費<br>100万<br>円以上 | 修繕・更新方法 | 修繕<br>履歴 | 写真番号 |
|---|---|---|---|---|---|---|---|---|---|---|---|---|---|---|---|---|---|---|---|---|---|---|---|
| 2024 | 横浜市金沢産業振興センター | クラブ棟、機械室 | | | 事後 | 1126 | | 建築 | 屋根・ルーフバルコニー | 部分 | ドレイン-鋳鉄 | 外壁南面西側 | 1983 | 1 | 式 | ドレイン横引き部に漏水 | A | 早期に措置が必要 | 更新 | ○ | 防水改修に併せて改修が必要 | | 8 |

| | <p>写真番号</p> | <p>8 部位<br/>部分-屋上-ドレイン-铸铁<br/>外壁南面西側</p> <p>状況<br/>ドレイン横引き部に漏水</p> <p>対応案<br/>早期に措置が必要</p> <p>評価ランク<br/>A</p> |

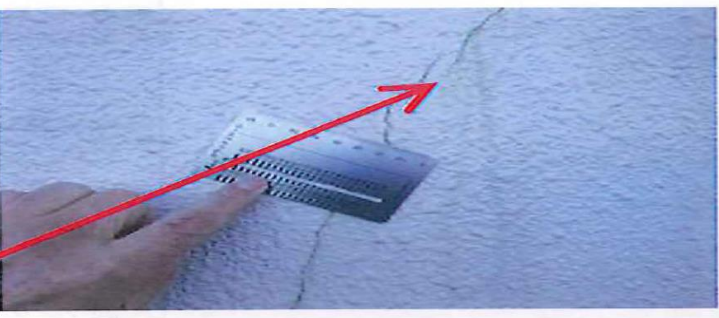
| 調査<br>実施年度 | 施設名 | 棟名 | 施設番号 | 棟番号 | 保全方式 | 分類<br>番号 | 按分 | 建物構成要素 | | | | | 直近<br>更新<br>年度 | 数量 | | 現状 | 判定 | 対策方法 | 修繕<br>更新 | 改修費<br>100万<br>円以上 | 修繕・更新方法 | 修繕<br>履歴 | 写真番号 |
|---|---|---|---|---|---|---|---|---|---|---|---|---|---|---|---|---|---|---|---|---|---|---|---|
| 2024 | 横浜市金沢産業振興センター | クラブ棟、機械室 | | | 事後 | 1222 | | 建築 | 外壁 | 部分 | 吹付材仕上げ(コンクリート下地) | 外壁(北面) | 2016 | 1 | 式 | 断熱を伴うひび割れ(0.3mm程度)が複数箇所 | A | 早期に措置が必要 | 修理 | | エポキシ樹脂注入工法等で補修が必要 | 2016年外壁修繕工事(クラック) | 13 |

| | <p>写真番号 13</p> | <p>部位<br/>部分-吹付材仕上げ(コンクリート下地)<br/>外壁(北面)</p> <p>状況<br/>錆汁を伴うひび割れ(0.3mm程度)が複数か所</p> <p>対応案<br/>早期に措置が必要</p> <p>評価ランク<br/>A</p> |

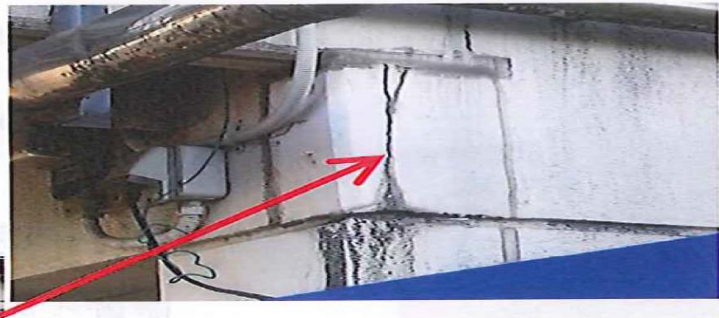
| 調査<br>実施年度 | 施設名 | 棟名 | 施設番号 | 棟番号 | 保全方式 | 分類<br>番号 | 按分 | 建物構成要素 | | | | | 直近<br>更新<br>年度 | 数量 | | 現状 | 判定 | 対策方法 | 修繕<br>更新 | 改修費<br>100万<br>円以上 | 修繕・更新方法 | 修繕<br>履歴 | 写真番号 |
|---|---|---|---|---|---|---|---|---|---|---|---|---|---|---|---|---|---|---|---|---|---|---|---|
| 2024 | 横浜市金沢産業振興センター | クラブ棟、機械室 | | | 事後 | 1222 | | 建築 | 外壁 | 部分 | 吹付材仕上げ(コンクリート下地) | 外壁中央通路部分南面 | 2016 | 1 | 式 | ひび割れ(1mm程度) | A | 早期に措置が必要 | 修理 | | エポキシ樹脂注入工法等で補修が必要 | 2018年外壁修繕工事(クラック) | 14 |

| | <p>写真番号 14</p> | <p>部位<br/>部分-吹付材仕上げ(コンクリート下地)<br/>外壁中央通路部南面</p> <p>状況<br/>ひび割れ(1mm程度)</p> <p>対応案<br/>早期に措置が必要</p> <p>評価ランク<br/>A</p> |

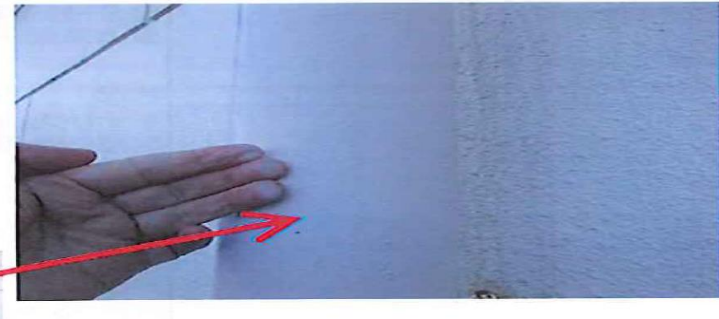
| 調査<br>実施年度 | 施設名 | 棟名 | 施設番号 | 棟番号 | 保全方式 | 分類<br>番号 | 按分 | 建物構成要素 | | | | | 直近<br>更新<br>年度 | 数量 | | 現状 | 判定 | 対策方法 | 修繕<br>更新 | 改修費<br>100万<br>円以上 | 修繕・更新方法 | 修繕<br>履歴 | 写真番号 |
|---|---|---|---|---|---|---|---|---|---|---|---|---|---|---|---|---|---|---|---|---|---|---|---|
| 2024 | 横浜市金沢産業振興センター | クラブ棟、機械室 | | | 事後 | 1240 | | 建築 | 外壁 | 縦樋 | 塩ビ | 外壁 | 1983 | 1 | 式 | 全棟に塗装の退色、白化 | A | 早期に措置が必要 | 修理 | | 塗料塗り替えが必要 | | 15 |

| <p>北面東側</p> | <p>写真番号 15</p> | <p>部位<br/>全般<br/>外壁-縦樋-塩ビ</p> <p>状況<br/>全般に塗装の退色、白亜化</p> <p>対応案<br/>早期に措置が必要</p> <p>評価ランク<br/>A</p> |

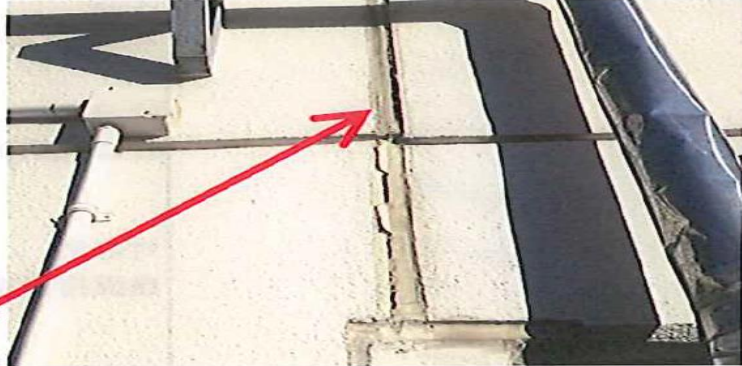
| 調査<br>実施年度 | 施設名 | 棟名 | 施設番号 | 棟番号 | 保全方式 | 分類<br>番号 | 按分 | 建物構成要素 | | | | | 直近<br>更新<br>年度 | 数量 | | 現状 | 判定 | 対策方法 | 修繕<br>更新 | 改修費<br>100万<br>円以上 | 修繕・更新方法 | 修繕<br>履歴 | 写真番号 |
|---|---|---|---|---|---|---|---|---|---|---|---|---|---|---|---|---|---|---|---|---|---|---|---|
| 2024 | 横浜市金沢産業振興センター | クラブ棟、機械室 | | | 事後 | 1222 | | 建築 | 外壁 | 部分 | シーリング | 外壁中央通路部分 | 2016 | 1 | 式 | 中央通路外壁ジョイント部、伸縮変形によるシーリングの破断 | A | 早期に措置が必要 | 修理 | | シーリングの打ち替えが必要 | | 20 |

| | <p>写真番号</p> | <p>20 部位<br/>部分-外壁-シーリング<br/>外壁中央通路部分</p> <p>状況<br/>中央通路外壁ジョイント部、伸縮変形によるシーリングの破断</p> <p>対応案<br/>早期に措置が必要</p> <p>評価ランク<br/>A</p> |

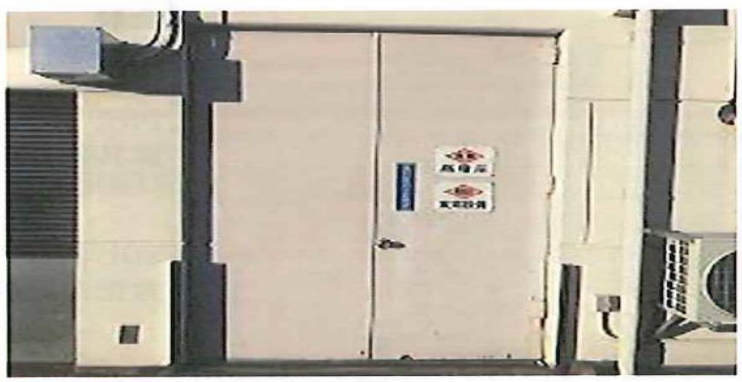
| 調査<br>実施年度 | 施設名 | 棟名 | 施設番号 | 棟番号 | 保全方式 | 分類<br>番号 | 按分 | 建物構成要素 | | | | | 直近<br>更新<br>年度 | 数量 | | 現状 | 判定 | 対策方法 | 修繕<br>更新 | 改修費<br>100万<br>円以上 | 修繕・更新方法 | 修繕<br>履歴 | 写真番号 |
|---|---|---|---|---|---|---|---|---|---|---|---|---|---|---|---|---|---|---|---|---|---|---|---|
| 2024 | 横浜市金沢産業振興センター | クラブ棟、機械室 | | | 予防 | 1311 | | 建築 | 建具 | スチールサッシ | スチールドア | 全棟 | 1983 | 16 | m <sup>2</sup> | 全棟に塗装の退色、白化 | A | 早期に措置が必要 | 修理 | | 塗料塗り替えが必要 | | 21 |

| <p>1階南面中央</p> | <p>写真番号</p> | <p>21 部位<br/>全般<br/>建具-スチールドア</p> <p>状況<br/>全般に塗装の退色、白亜化</p> <p>対応案<br/>早期に措置が必要</p> <p>評価ランク<br/>A</p> |

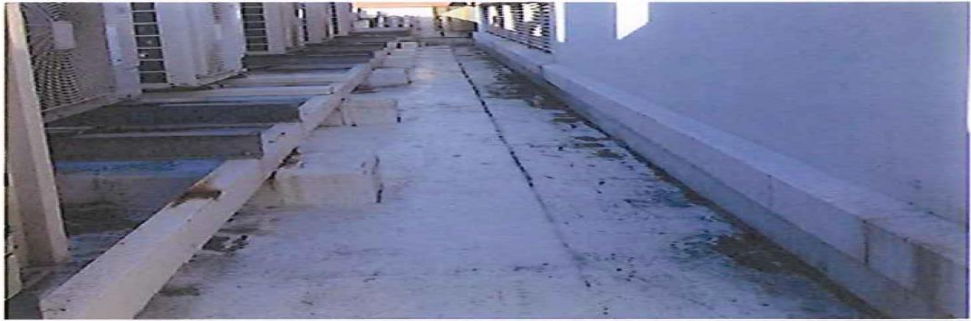
| A<br>調査<br>実施年度 | B<br>施設名 | C<br>棟名 | D<br>保全方式 | E<br>分類<br>番号 | F<br>建物構成要素 | | | | | N<br>直近<br>更新<br>年度 | O<br>数量 | | Q<br>現状 | R<br>判<br>定 | S<br>対策方法 | T<br>修繕<br>・<br>更新 | V<br>修繕・更新方法 | W<br>修繕<br>履歴 | X<br>写真番号 |
|---|---|---|---|---|---|---|---|---|---|---|---|---|---|---|---|---|---|---|---|
| 2024 | 横浜市金沢産業振興センター | サービス棟 | 予防 | 1119 | 建築 | 屋根・バルコニー | 露出防水 | ウレタン塗膜防水 | 屋上 | 1998 | 200 | m | トップ塗装の退色が見られる他ウレタン塗膜防水の耐用年数超過 | A | 早期に措置が必要 | 更新 | ウレタン塗膜防水の耐用年数が超過しているので防水改修を検討 | 1998年屋上防水改修工事 | 8 |

| <p>写真番号</p> <p>8</p> <p>部位<br/>全般<br/>屋上-ウレタン塗膜防水</p> <p>状況<br/>トップ塗装の退色が見られる他ウレタン塗膜防水の耐用年数超過</p> <p>対応案<br/>早期に措置が必要</p> <p>評価ランク<br/>A</p> <p>屋上北西側<br/>(1998年防水改修)</p> | |

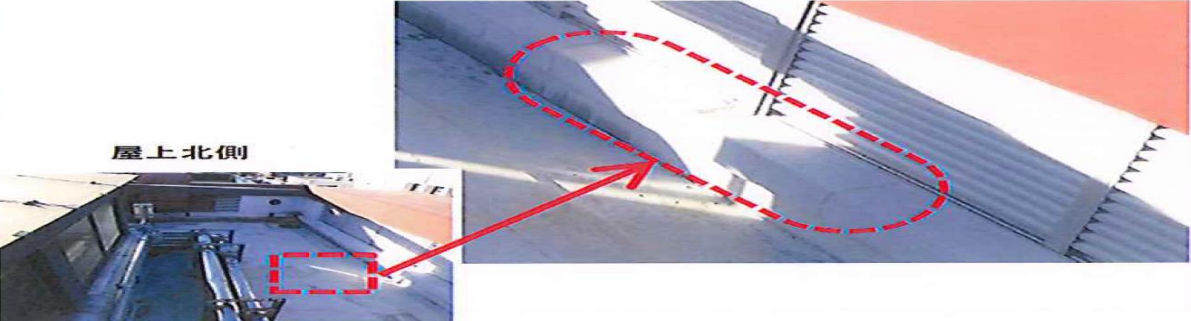
| A<br>調査<br>実施年度 | B<br>施設名 | C<br>棟名 | D<br>保全方式 | E<br>分類<br>番号 | F<br>建物構成要素 | | | | | N<br>直近<br>更新<br>年度 | O<br>数量 | | Q<br>現状 | R<br>判<br>定 | S<br>対策方法 | T<br>修繕<br>・<br>更新 | V<br>修繕・更新方法 | W<br>修繕<br>履歴 | X<br>写真番号 |
|---|---|---|---|---|---|---|---|---|---|---|---|---|---|---|---|---|---|---|---|
| 2024 | 横浜市金沢産業振興センター | サービス棟 | 事後 | 1126 | 建築 | 屋根・バルコニー | 部分 | ウレタン塗膜防水 | 屋上北側 | 1998 | 1 | 式 | ひび割れ(散在)がある上、ウレタン塗膜防水の耐用年数超過 | A | 早期に措置が必要 | 更新 | ウレタン塗膜防水の耐用年数が超過しているので防水改修を検討 | | 9 |

| <p>写真番号</p> <p>9</p> <p>部位<br/>部分-ウレタン塗膜防水<br/>屋上北側</p> <p>状況<br/>ひび割れ(散在)がある他ウレタン塗膜防水の耐用年数超過</p> <p>対応案<br/>早期に措置が必要</p> <p>評価ランク<br/>A</p> <p>屋上北側</p> | |

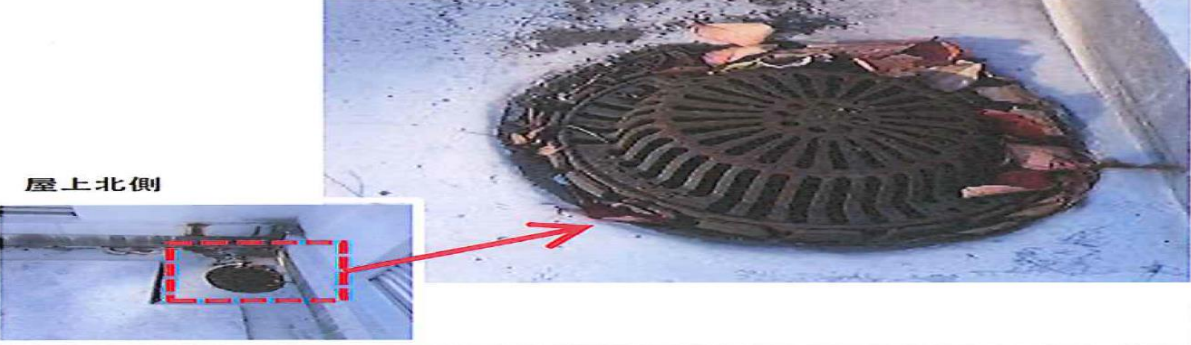
| A<br>調査<br>実施年度 | B<br>施設名 | C<br>棟名 | D<br>保全方式 | E<br>分類<br>番号 | F<br>建物構成要素 | | | | | N<br>直近<br>更新<br>年度 | O<br>数量 | | Q<br>現状 | R<br>判<br>定 | S<br>対策方法 | T<br>修繕<br>・<br>更新 | V<br>修繕・更新方法 | W<br>修繕<br>履歴 | X<br>写真番号 |
|---|---|---|---|---|---|---|---|---|---|---|---|---|---|---|---|---|---|---|---|
| 2024 | 横浜市金沢産業振興センター | サービス棟 | 事後 | 1135 | 建築 | 屋根・バルコニー | ドレイン | 錆鉄 | 屋上 | 1983 | 1 | 式 | 全蝕に発錆 | A | 早期に措置が必要 | 更新 | 防水改修に併せて改修用ドレインに交換または、ケレン錆止めの上塗装塗装替えが必要 | | 10 |

| <p>写真番号</p> <p>10</p> <p>部位<br/>全般<br/>屋上-ドレイン-铸铁</p> <p>状況<br/>全般に発錆</p> <p>対応案<br/>早期に措置が必要</p> <p>評価ランク<br/>A</p> <p>屋上北側</p> | |

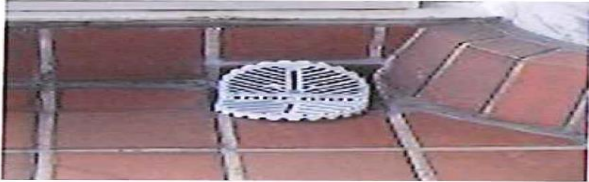
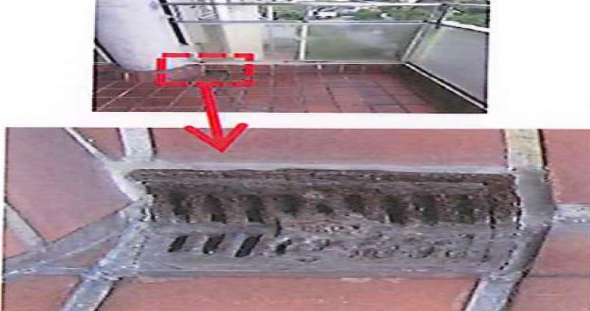
| A<br>調査<br>実施年度 | B<br>施設名 | C<br>棟名 | D<br>保全方式 | E<br>分類<br>番号 | F<br>建物構成要素 | | | | | N<br>直近<br>更新<br>年度 | O<br>数量 | | Q<br>現状 | R<br>判<br>定 | S<br>対策方法 | T<br>修繕<br>・<br>更新 | V<br>修繕・更新方法 | W<br>修繕<br>履歴 | X<br>写真番号 |
|---|---|---|---|---|---|---|---|---|---|---|---|---|---|---|---|---|---|---|---|
| 2024 | 横浜市金沢産業振興センター | サービス棟 | 事後 | 1135 | 建築 | 屋根・バルコニー | 部分 | ドレイン・錆鉄 | 2階バルコニー(南側) | 1983 | 1 | 式 | 発錆、腐食(2か所) | A | 早期に措置が必要 | 更新 | 防水改修に併せて改修用ドレインに交換または、ケレン錆止めの上塗装塗装替えが必要 | | 11 |

| <p>写真番号 11</p> <p>①東側</p> <p>②西側</p> | <p>部位<br/>部分<br/>ドレイン-铸铁<br/>2階バルコニー(南側)</p> <p>状況<br/>発錆、腐食(2か所)</p> <p>対応案<br/>早期に措置が必要</p> <p>評価ランク<br/>A</p> |

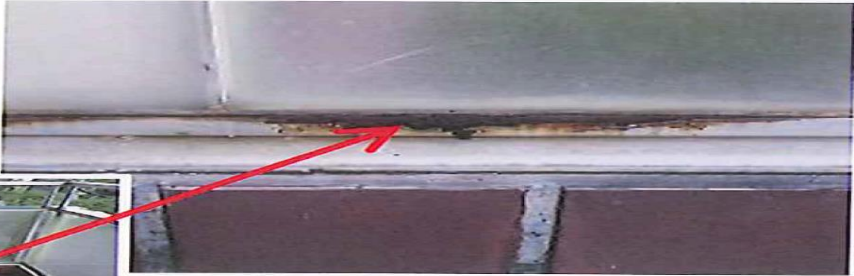
| A<br>調査<br>実施年度 | B<br>施設名 | C<br>棟名 | D<br>保全方式 | E<br>分類<br>番号 | F<br>建物構成要素 | | | | | N<br>直近<br>更新<br>年度 | O<br>数量 | | Q<br>現状 | R<br>判<br>定 | S<br>対策方法 | T<br>修繕<br>・<br>更新 | V<br>修繕・更新方法 | W<br>修繕<br>履歴 | X<br>写真番号 |
|---|---|---|---|---|---|---|---|---|---|---|---|---|---|---|---|---|---|---|---|
| 2024 | 横浜市金沢産業振興センター | サービス棟 | 事後 | 1126 | #REF! | 屋根・バルコニー | 部分 | ステンレス手すり・鋼製フレーム | 2階南側バルコニー(東側) | 1983 | 1 | 式 | 損傷フレーム部に発錆、腐食(点在) | A | 早期に措置が必要 | 修理 | ケレン錆止めの上塗装塗装替えが必要 | | 15 |

| <p>写真番号 15</p> | <p>部位<br/>部分-ステンレス手すり<br/>2階南側バルコニー(東側)</p> <p>状況<br/>鋼製フレーム部に発錆、腐食(点在)</p> <p>対応案<br/>早期に措置が必要</p> <p>評価ランク<br/>A</p> |

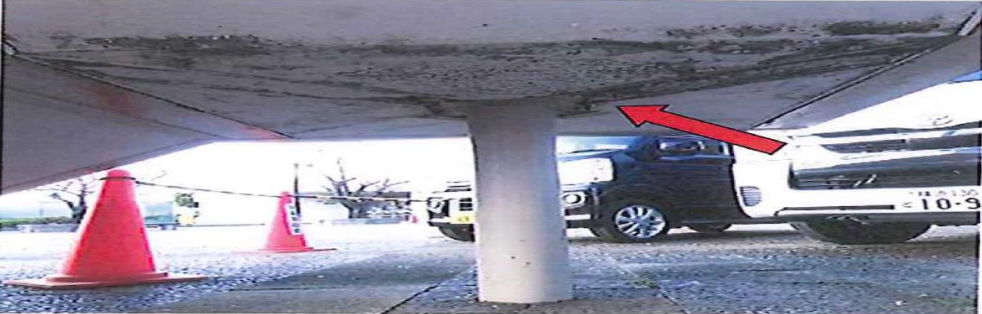
| A<br>調査<br>実施年度 | B<br>施設名 | C<br>棟名 | D<br>保全方式 | E<br>分類<br>番号 | F<br>建物構成要素 | | | | | N<br>直近<br>更新<br>年度 | O<br>数量 | | Q<br>現状 | R<br>判<br>定 | S<br>対策方法 | T<br>修繕<br>・<br>更新 | V<br>修繕・更新方法 | W<br>修繕<br>履歴 | X<br>写真番号 |
|---|---|---|---|---|---|---|---|---|---|---|---|---|---|---|---|---|---|---|---|
| 2024 | 横浜市金沢産業振興センター | サービス棟 | 事後 | 1222 | #REF! | 外壁 | 部分 | 外部階段・スチール | 西側外部階段 | 1983 | 1 | 式 | 錆り場下の鉄部発錆 | A | 早期に措置が必要 | 修理 | ケレン錆止めの上塗装塗装替えが必要 | | 23 |

| <p>写真番号 23</p> <p>西側階段</p> | <p>部位<br/>部分-外部階段-スチール<br/>西側外部階段上裏</p> <p>状況<br/>踊り場下の鉄部発錆</p> <p>対応案<br/>早期に措置が必要</p> <p>評価ランク<br/>A</p> |

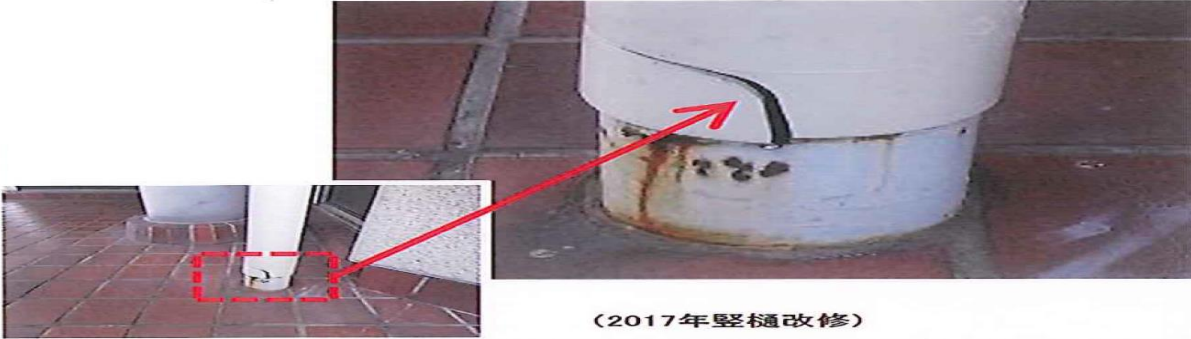
| A<br>調査<br>実施年度 | B<br>施設名 | C<br>棟名 | D<br>保全方式 | E<br>分類<br>番号 | F<br>建物構成要素 | | | | | N<br>直近<br>更新<br>年度 | O<br>数量 | | Q<br>現状 | R<br>判<br>定 | S<br>対策方法 | T<br>修繕<br>・<br>更新 | V<br>修繕・更新方法 | W<br>修繕<br>履歴 | X<br>写真番号 |
|---|---|---|---|---|---|---|---|---|---|---|---|---|---|---|---|---|---|---|---|
| 2024 | 横浜市金沢産業振興センター | サービス棟 | 事後 | 1222 | #REF! | 外壁 | 部分-縦掘 | 塩ビ・スチール | 外壁南側 | 2017 | 1 | 式 | ジョイント部分に破損、発錆(1か所) | A | 早期に措置が必要 | 修理 | 破損部は部材交換、発錆部はケレン錆止めの上塗装塗装替えが必要 | 2017年堅固改修工事 | 25 |

| <p>写真番号 25</p> <p>(2017年縦樋改修)</p> | <p>部位<br/>部分-外壁-縦樋-塩ビ・スチール<br/>外壁南側</p> <p>状況<br/>ジョイント部分に破損、発錆(1か所)</p> <p>対応案<br/>早期に措置が必要</p> <p>評価ランク<br/>A</p> |

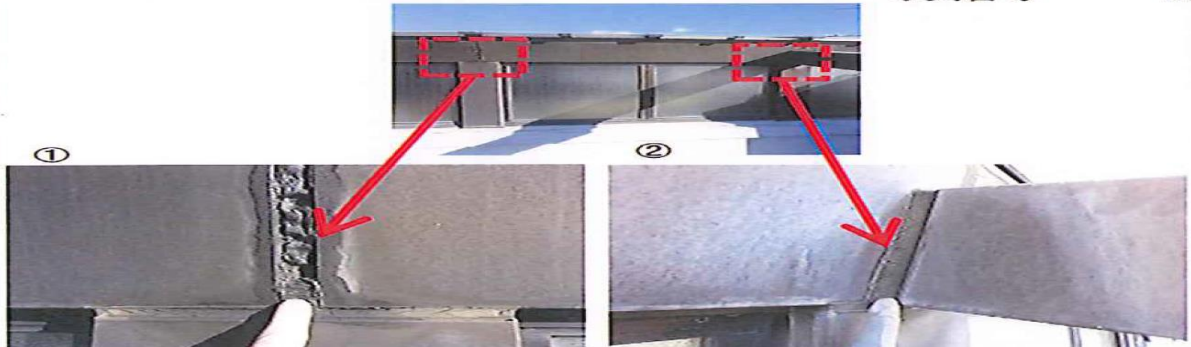
| A<br>調査<br>実施年度 | B<br>施設名 | C<br>棟名 | D<br>保全方式 | E<br>分類<br>番号 | F<br>建物構成要素 | | | | | N<br>直近<br>更新<br>年度 | O<br>数量 | | Q<br>現状 | R<br>判<br>定 | S<br>対策方法 | T<br>修繕<br>・<br>更新 | V<br>修繕・更新方法 | W<br>修繕<br>履歴 | X<br>写真番号 |
|---|---|---|---|---|---|---|---|---|---|---|---|---|---|---|---|---|---|---|---|
| 2024 | 横浜市金沢産業振興センター | サービス棟 | 事後 | 1222 | #REF! | 外壁 | 部分 | シーリング | 屋上トップライト東側壁面 | 1983 | 1 | 式 | シーリングに硬化、ひび割れ(多数) | A | 早期に措置が必要 | 修理 | 内部への漏水の危険性があるので、シーリングの打ち替えが必要 | | 27 |

| <p>写真番号 27</p> <p>① ②</p> | <p>部位<br/>部分-外壁-シーリング<br/>屋上トップライト東側壁面(耐候性<br/>鋼板安定被膜促進処理部)</p> <p>状況<br/>硬化、ひび割れ</p> <p>対応案<br/>早期に措置が必要</p> <p>評価ランク<br/>A</p> |

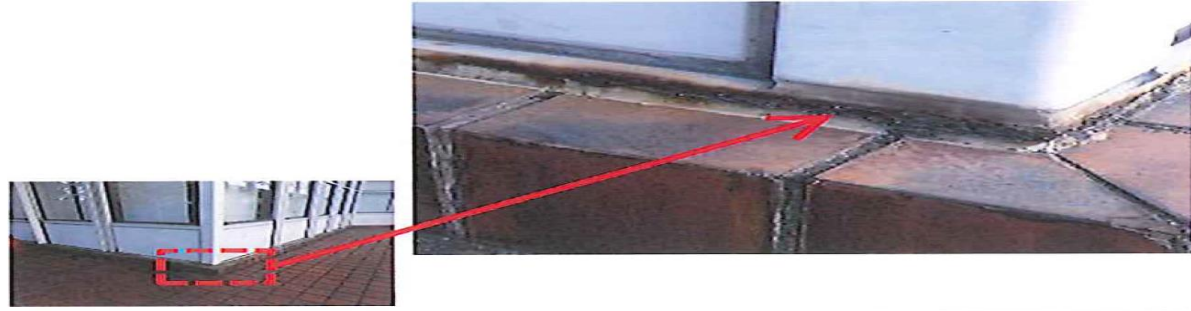
| <p>写真番号 28</p> | <p>部位<br/>部分-外壁-シーリング<br/>耐候性鋼板部(1階西側)</p> <p>状況<br/>硬化、ひび割れ(多数)(漏水はなし)</p> <p>対応案<br/>劣化がみられるが経過観察</p> <p>評価ランク<br/>B</p> |

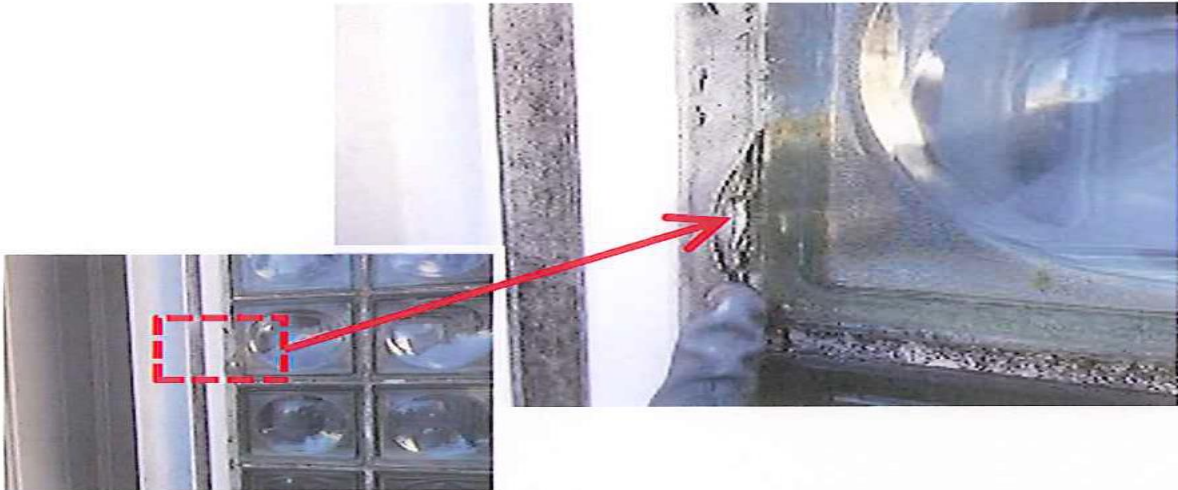
| A<br>調査<br>実施年度 | B<br>施設名 | C<br>棟名 | D<br>保全方式 | E<br>分類<br>番号 | F<br>建物構成要素 | | | | | N<br>直近<br>更新<br>年度 | O<br>数量 | | Q<br>現状 | R<br>判<br>定 | S<br>対策方法 | T<br>修繕<br>・<br>更新 | V<br>修繕・更新方法 | W<br>修繕<br>履歴 | X<br>写真番号 |
|---|---|---|---|---|---|---|---|---|---|---|---|---|---|---|---|---|---|---|---|
| 2024 | 横浜市金沢産業振興センター | サービス棟 | 事後 | 1316 | #REF! | 建具 | 部分 | シーリング | 1階北面ガラスブロック外周部 | 1983 | 1 | 式 | 全蝕に硬化、ひび割れ(漏水はなし) | A | 早期に措置が必要 | | シーリングの打ち替えが必要 | | 34 |

| <p>写真番号 34</p> | <p>部位<br/>部分-建具-シーリング<br/>1階北面ガラスブロック外周部</p> <p>状況<br/>全般に硬化、ひび割れ(漏水はなし)</p> <p>対応案<br/>早期に措置が必要</p> <p>評価ランク<br/>A</p> |

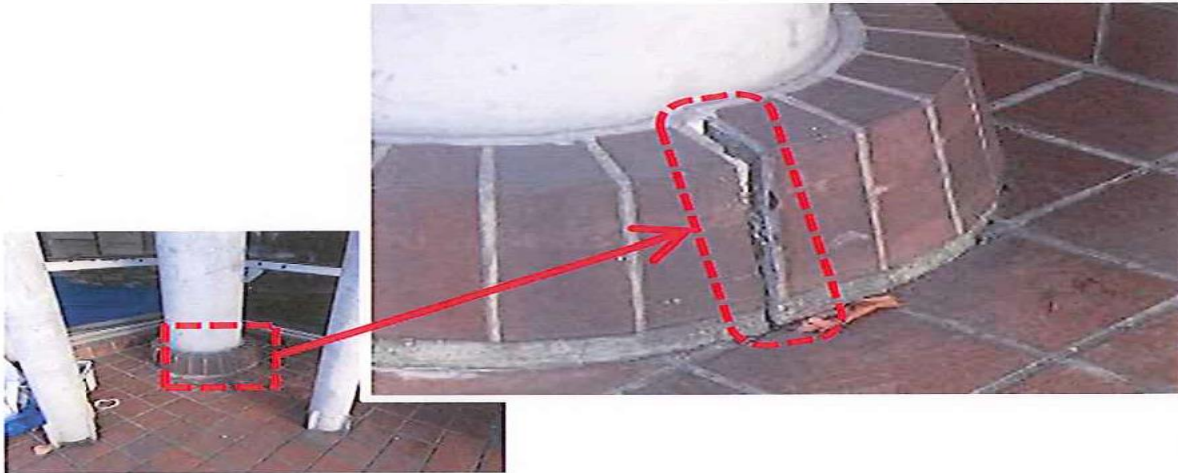
| A<br>調査<br>実施年度 | B<br>施設名 | C<br>棟名 | D<br>保全方式 | E<br>分類<br>番号 | F<br>建物構成要素 | | | | | N<br>直近<br>更新<br>年度 | O<br>数量 | | Q<br>現状 | R<br>判<br>定 | S<br>対策方法 | T<br>修繕<br>・<br>更新 | V<br>修繕・更新方法 | W<br>修繕<br>履歴 | X<br>写真番号 |
|---|---|---|---|---|---|---|---|---|---|---|---|---|---|---|---|---|---|---|---|
| 2024 | 横浜市金沢産業振興センター | サービス棟 | 事後 | 1900 | #REF! | その他 | その他 | 柱脚巾木 | 外部北西側 | 1983 | 1 | 式 | 鉄骨柱脚部の巾木タイルにひび割れ(1か所) | A | 早期に措置が必要 | 修理 | エポキシ樹脂注入工法等で補修が必要 | | 39 |

| <p>写真番号 39</p> | <p>部位<br/>その他-鉄骨柱脚-タイル<br/>外部北西側</p> <p>状況<br/>鉄骨柱脚部巾木タイルにひび割れ(1か所)</p> <p>対応案<br/>早期に措置が必要</p> <p>評価ランク<br/>A</p> |

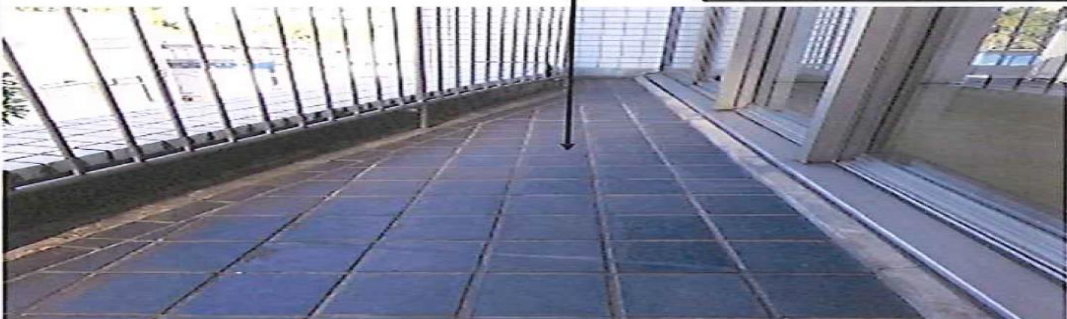
| 調査<br>実施年度 | 施設名 | 棟名 | 保全方式 | 分類<br>番号 | 建物構成要素 | | | | | 直近<br>更新<br>年度 | 数量 | | 現状 | 判定 | 対策方法 | 修繕<br>・<br>更新 | 修繕・更新方法 | 写真番号 |
|---|---|---|---|---|---|---|---|---|---|---|---|---|---|---|---|---|---|---|
| 2024 | 横浜市金沢産業振興センター | 体育館棟 | 予防 | 1115 | 建築 | 屋根・ルーファル<br>コニー | アスファルト保護<br>防水 | アスファルト保護防水<br>の上タイル張り | 2階西側バル<br>コニー | 1982 | 30 | m <sup>2</sup> | 状態は良好であるが、<br>アスファルト保護防水<br>の耐用年数超過または、<br>床タイルにひび割れ<br>(多数)(浮き無し) | A | 早期に措置が必要 | 修理 | 耐用年数が経過している<br>為、防水改修を検討 | 5 |

| <p>写真番号</p> <p>アスファルト保護防水の上タイル張り</p> | <p>5 部位</p> <p>バルコニー全般(2階西側)<br/>アスファルト保護防水の上タイル張り</p> <p>状況</p> <p>状態は良好であるがアスファルト<br/>保護防水の耐用年数超過</p> <p>対応案</p> <p>早期に措置が必要</p> <p>評価ランク</p> <p>A</p> |

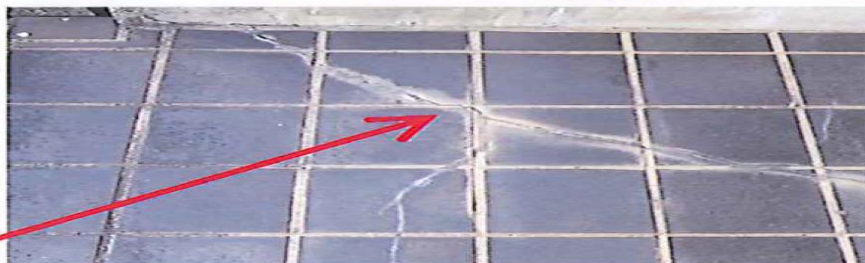
| 調査<br>実施年度 | 施設名 | 棟名 | 保全方式 | 分類<br>番号 | 建物構成要素 | | | | | 直近<br>更新<br>年度 | 数量 | | 現状 | 判定 | 対策方法 | 修繕<br>・<br>更新 | 修繕・更新方法 | 写真番号 |
|---|---|---|---|---|---|---|---|---|---|---|---|---|---|---|---|---|---|---|
| 2024 | 横浜市金沢産業振興センター | 体育館棟 | 事後 | 1126 | 建築 | 屋根・ルーファル<br>コニー | 部分 | アスファルト保護防水<br>の上タイル張り | 2階西側バル<br>コニー | 1982 | 1 | 式 | 床タイルにひび割れ<br>(多数)(浮き無し) | A | 早期に措置が必要 | 修理 | 防水改修に併せて床タイ<br>ル更新を検討 | 6 |

| <p>写真番号</p> | <p>6 部位</p> <p>部分-アスファルト保護防水の上タイル<br/>張り<br/>2階西側バルコニー</p> <p>状況</p> <p>床タイルにひび割れ(多数)<br/>(浮き無し)</p> <p>対応案</p> <p>早期に措置が必要</p> <p>評価ランク</p> <p>A</p> |

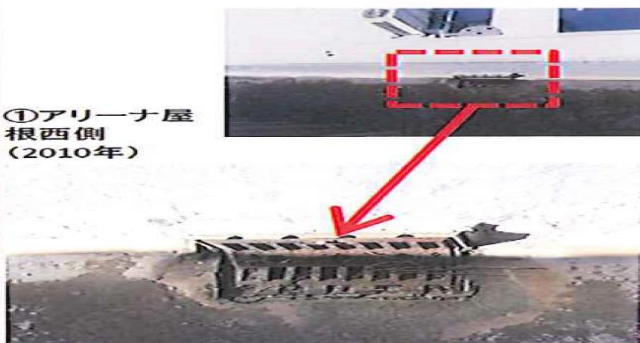
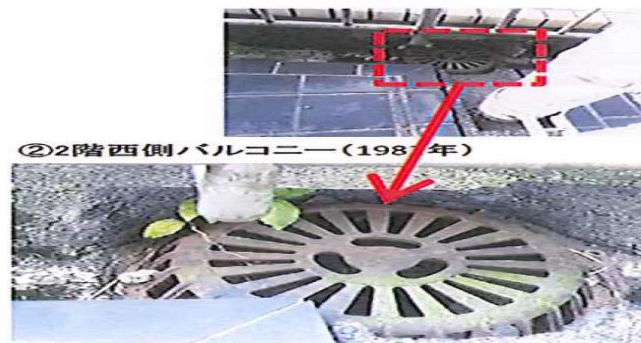
| 調査<br>実施年度 | 施設名 | 棟名 | 保全方式 | 分類<br>番号 | 建物構成要素 | | | | | 直近<br>更新<br>年度 | 数量 | | 現状 | 判定 | 対策方法 | 修繕<br>・<br>更新 | 修繕・更新方法 | 写真番号 |
|---|---|---|---|---|---|---|---|---|---|---|---|---|---|---|---|---|---|---|
| 2024 | 横浜市金沢産業振興センター | 体育館棟 | 事後 | 1126 | 建築 | 屋根・ルーファル<br>コニー | 部分 | ドレイン・錆鉄 | 屋根(アリーナ<br>西側)、2階西<br>側バルコニー | 1982 | 1 | 式 | 発錆(2か所) | A | 早期に措置が必要 | 修理 | ケレン錆止め後、タール<br>塗装塗り替えが必要 | 8 |

| <p>写真番号</p> <p>①アリーナ屋<br/>根西側<br/>(2010年)</p> <p>②2階西側バルコニー(1987年)</p> | <p>8 部位</p> <p>部分-ドレイン-鋳鉄<br/>屋根(アリーナ)、2階西側バルコ<br/>ニー</p> <p>状況</p> <p>発錆(2か所)</p> <p>対応案</p> <p>早期に措置が必要</p> <p>評価ランク</p> <p>A</p> |

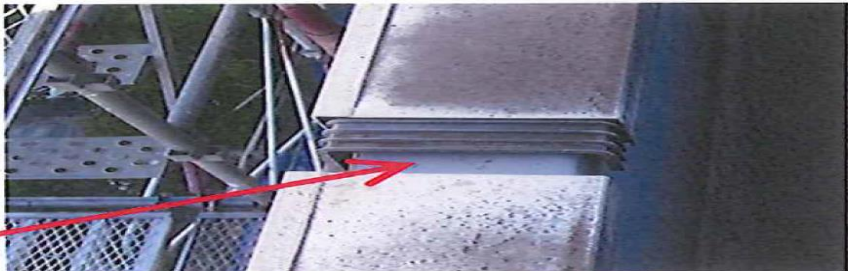
| 調査<br>実施年度 | 施設名 | 棟名 | 保全方式 | 分類<br>番号 | 建物構成要素 | | | | | 直近<br>更新<br>年度 | 数量 | | 現状 | 判定 | 対策方法 | 修繕<br>・<br>更新 | 修繕・更新方法 | 写真番号 |
|---|---|---|---|---|---|---|---|---|---|---|---|---|---|---|---|---|---|---|
| 2024 | 横浜市金沢産業振興センター | 体育館棟 | 事後 | 1126 | 建築 | 屋根・ルーファル<br>コニー | 部分 | 笠木-アルミ | 屋根(アリー<br>ナ)北側 | 1982 | 1 | 式 | アルミ笠木に隙間1cm<br>程度(正規20mm程度) | A | 早期に措置が必要 | 修理 | アルミ笠木の取付直しが<br>必要 | 11 |

| | <p>写真番号 11</p> | <p>部位<br/>部分-笠木-アルミ<br/>アリーナ屋根北側</p> <p>状況<br/>隙間10cm程度(正規20mm程度)</p> <p>対応案<br/>早期に措置が必要</p> <p>評価ランク<br/>A</p> |

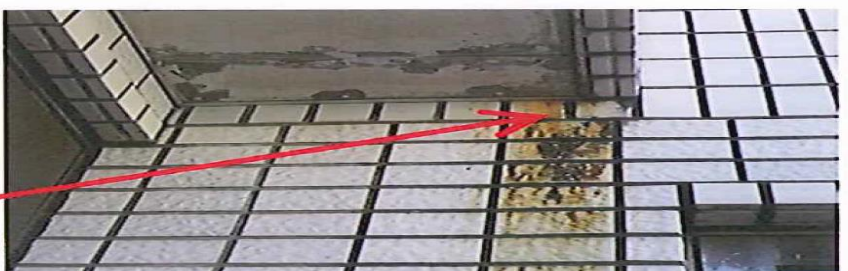
| 調査<br>実施年度 | 施設名 | 棟名 | 保全方式 | 分類<br>番号 | 建物構成要素 | | | | | 直近<br>更新<br>年度 | 数量 | | 現状 | 判定 | 対策方法 | 修繕<br>・<br>更新 | 修繕・更新方法 | 写真番号 |
|---|---|---|---|---|---|---|---|---|---|---|---|---|---|---|---|---|---|---|
| 2024 | 横浜市金沢産業振興センター | 体育館棟 | 事後 | 1222 | 建築 | 外壁 | 部分 | 小口タイル(コンク<br>リート下地) | 1階西側 | 1982 | 1 | 式 | 外壁1階西側と2階北西<br>側屋根端部との境から<br>錆汁を伴う漏水跡 | A | 早期に措置が必要 | 修理 | 漏水原因箇所を特定し補<br>修が必要 | 19 |

| | <p>写真番号 19</p> | <p>部位<br/>部分-外壁-タイル張り-小口タイル<br/>(コンクリート下地)<br/>1階西側</p> <p>状況<br/>外壁1階西側と2階北西側屋根端<br/>部との境から錆汁を伴う漏水跡</p> <p>対応案<br/>早期に措置が必要</p> <p>評価ランク<br/>A</p> |

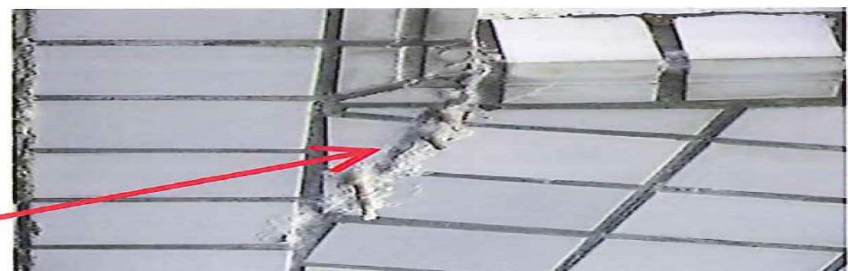
| 調査<br>実施年度 | 施設名 | 棟名 | 保全方式 | 分類<br>番号 | 建物構成要素 | | | | | 直近<br>更新<br>年度 | 数量 | | 現状 | 判定 | 対策方法 | 修繕<br>・<br>更新 | 修繕・更新方法 | 写真番号 |
|---|---|---|---|---|---|---|---|---|---|---|---|---|---|---|---|---|---|---|
| 2024 | 横浜市金沢産業振興センター | 体育館棟 | 事後 | 1222 | 建築 | 外壁 | 部分 | 小口タイル(コンク<br>リート下地) | 2階バルコ<br>ニー軒裏面 | 1982 | 1 | 式 | 白華現象 | A | 早期に措置が必要 | 修理 | 漏水原因箇所を特定し補<br>修が必要 | 20 |

| | <p>写真番号 20</p> | <p>部位<br/>部分-外壁-タイル張り-小口タイル<br/>(コンクリート下地)<br/>2階バルコニー底面</p> <p>状況<br/>梁下に白華現象</p> <p>対応案<br/>早期に措置が必要</p> <p>評価ランク<br/>A</p> |

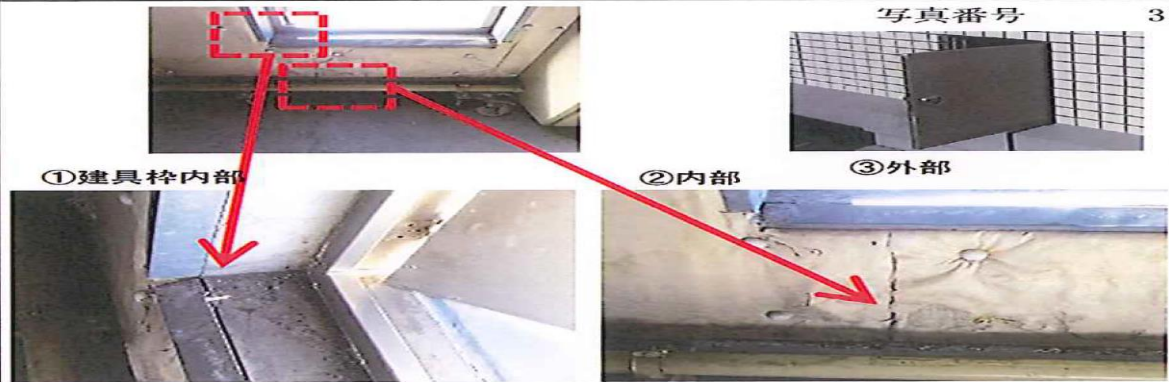
| 調査<br>実施年度 | 施設名 | 棟名 | 保全方式 | 分類<br>番号 | 建物構成要素 | | | | | 直近<br>更新<br>年度 | 数量 | | 現状 | 判定 | 対策方法 | 修繕<br>・<br>更新 | 修繕・更新方法 | 写真番号 |
|---|---|---|---|---|---|---|---|---|---|---|---|---|---|---|---|---|---|---|
| 2024 | 横浜市金沢産業振興センター | 体育館棟 | 事後 | 1316 | 建築 | 建具 | 部分 | アルミドア | 2階南側ファン<br>ルーム | 1982 | 1 | 式 | アルミ点検用ドアより漏<br>水跡 | A | 早期に措置が必要 | 修理 | アルミ点検用ドアを気密<br>性のあるものに改修が必<br>要 | 31 |

| <p>写真番号 31</p> <p>①建具枠内部 ②内部 ③外部</p> | <p>部位<br/>部分-建具-アルミドア<br/>2階南側ファンルーム</p> <p>状況<br/>アルミ点検用ドアより漏水跡</p> <p>対応案<br/>早期に措置が必要</p> <p>評価ランク<br/>A</p> |

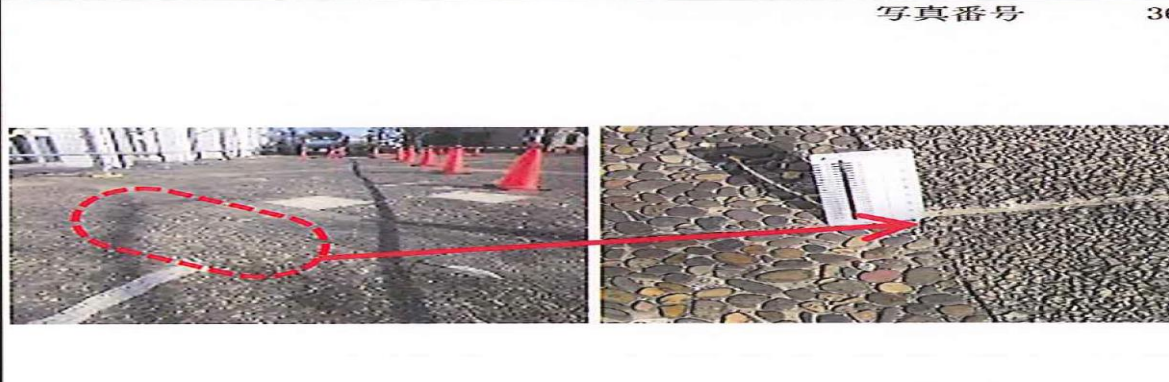
| 調査<br>実施年度 | 施設名 | 棟名 | 保全方式 | 分類<br>番号 | 建物構成要素 | | | | | 直近<br>更新<br>年度 | 数量 | | 現状 | 判定 | 対策方法 | 修繕<br>・<br>更新 | 修繕・更新方法 | 写真番号 |
|---|---|---|---|---|---|---|---|---|---|---|---|---|---|---|---|---|---|---|
| 2024 | 横浜市金沢産業振興センター | 体育館棟 | 事後 | 1540 | 建築 | 外構 | その他 | インターロッキング<br>ブロック | 南側 | 1982 | 1 | 式 | 不陸(10mm段差1か<br>所) | A | 早期に措置が必要 | 修理 | つまずく恐れがあるので<br>補修が必要 | 36 |

| <p>写真番号 36</p> | <p>部位<br/>外構-インターロッキングブロック<br/>南側</p> <p>状況<br/>不陸(10mm段差1か所)</p> <p>対応案<br/>早期に措置が必要</p> <p>評価ランク<br/>A</p> |

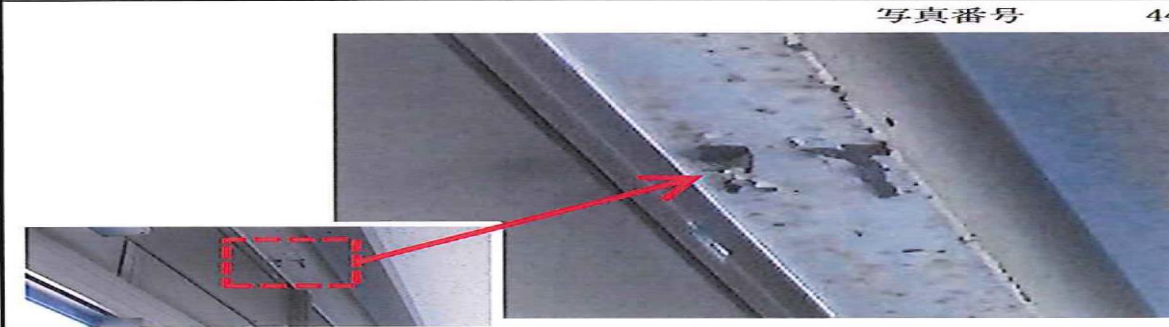
| 調査<br>実施年度 | 施設名 | 棟名 | 保全方式 | 分類<br>番号 | 建物構成要素 | | | | | 直近<br>更新<br>年度 | 数量 | | 現状 | 判定 | 対策方法 | 修繕<br>・<br>更新 | 修繕・更新方法 | 写真番号 |
|---|---|---|---|---|---|---|---|---|---|---|---|---|---|---|---|---|---|---|
| 2024 | 横浜市金沢産業振興センター | 体育館棟 | 事後 | 1600 | 建築 | 内部 | その他 | カーテンボックス-<br>スチール-塗装 | 1階廊下西側 | 1982 | 1 | 式 | 塗装剥離、発錆(数カ<br>所) | A | 早期に措置が必要 | 修理 | ケレン錆止め後、塗装塗<br>り替えが必要 | 44 |

| <p>写真番号 44</p> | <p>部位<br/>内部-建具-カーテンボックス-スチール-塗装<br/>1階廊下西側</p> <p>状況<br/>塗装の剥離、発錆(散在)</p> <p>対応案<br/>早期に措置が必要</p> <p>評価ランク</p> |

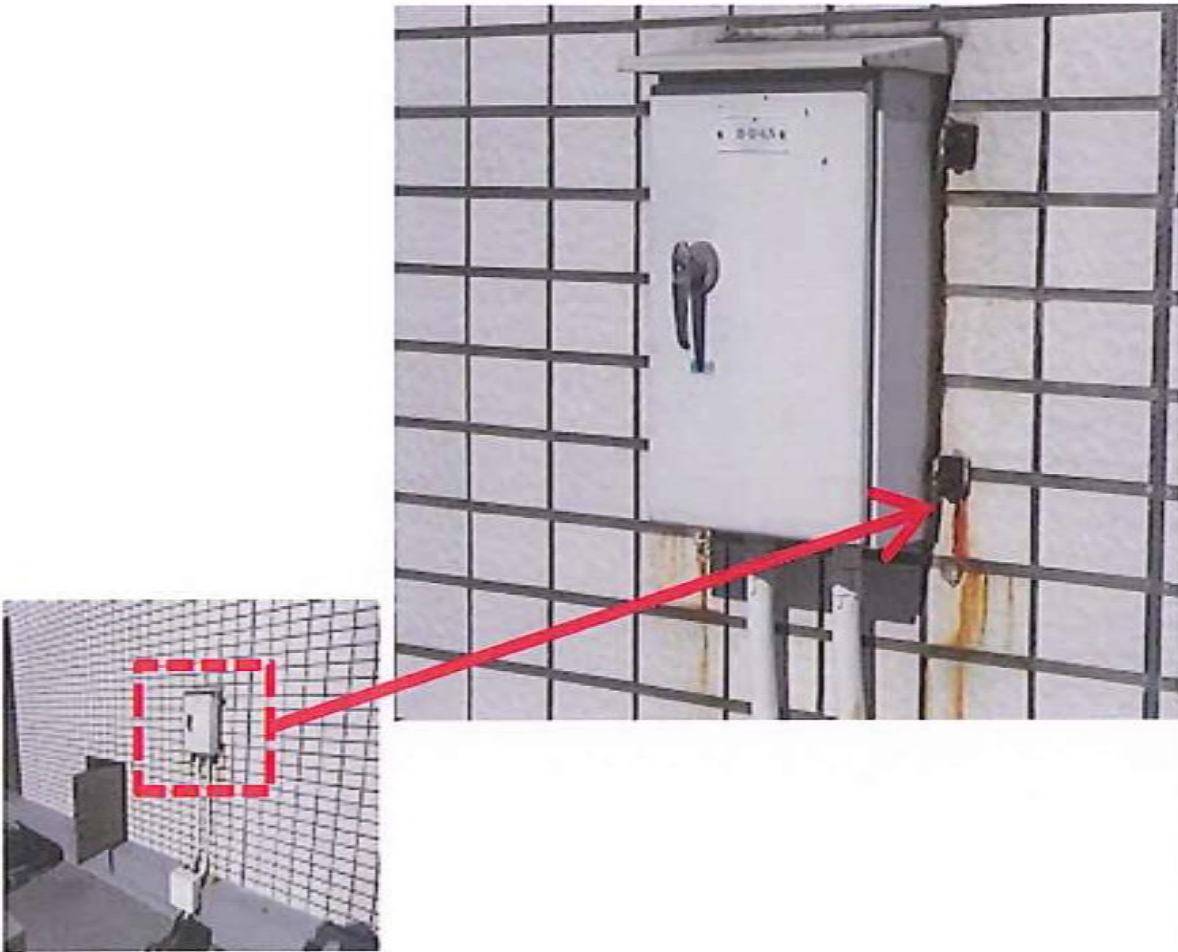
| 調査<br>実施年度 | 施設名 | 棟名 | 保全方式 | 分類<br>番号 | 建物構成要素 | | | | | 直近<br>更新<br>年度 | 数量 | | 現状 | 判定 | 対策方法 | 修繕<br>・<br>更新 | 修繕・更新方法 | 写真番号 |
|---|---|---|---|---|---|---|---|---|---|---|---|---|---|---|---|---|---|---|
| 2024 | 横浜市金沢産業振興センター | 体育館棟 | 事後 | 1900 | 建築 | その他 | その他 | スチール製盤 | 屋上(1階エン<br>トランス) | 1982 | 1 | 式 | スチール製盤の取付ボ<br>ルトより錆汁 | A | 早期に措置が必要 | 修理 | ボルト交換及び本体ケレ<br>ン錆止め後、塗装塗り替<br>えが必要 | 45 |

| <p>写真番号 45</p> | <p>部位<br/>その他-スチール製盤<br/>屋上(1階エントランス)</p> <p>状況<br/>スチール製版の取付ボルトより錆<br/>汁</p> <p>対応案<br/>早期に措置が必要</p> <p>評価ランク<br/>A</p> |

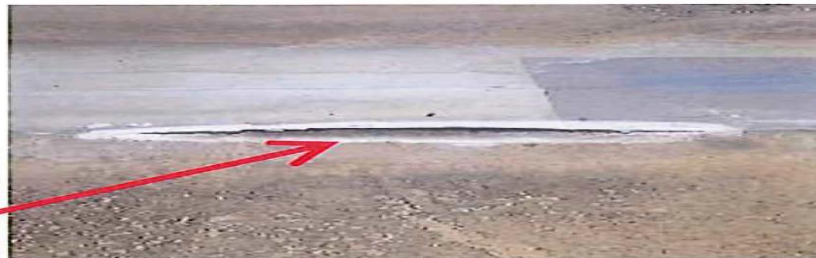
| 調査<br>実施年度 | 施設名 | 棟名 | 建物構成要素 | | | | | 直近<br>更新<br>年度 | 数量 | | 現状 | 判<br>定 | 対策方法 | 修繕・<br>更新 | 修繕・更新方法 | 修繕<br>履歴 | 写真番号 |
|---|---|---|---|---|---|---|---|---|---|---|---|---|---|---|---|---|---|
| 2024 | 横浜市金沢産業振興センター | メイン棟 | 建築 | 屋根・ルーファル<br>ユニー | 部分 | 既存保護コン<br>クリートの高強度<br>ウレタン塗膜防水 | 屋上機械置場<br>中央部 | 2010 | 1 | 式 | 設備基礎コンクリート<br>のひび割れによる塗膜<br>防水の亀裂 | A | 早期に措置が必要 | 修理 | コンクリートひび割れの<br>補修の上、ウレタン防水<br>の部分補修が必要 | | 8 |

状況  
設備基礎コンクリートのひび割れ  
による塗膜防水の亀裂

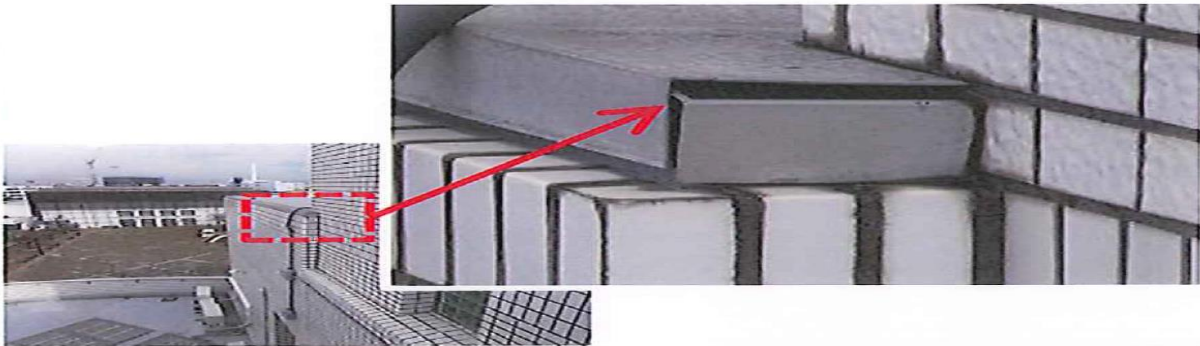
| 調査<br>実施年度 | 施設名 | 棟名 | 建物構成要素 | | | | | 直近<br>更新<br>年度 | 数量 | | 現状 | 判<br>定 | 対策方法 | 修繕・<br>更新 | 修繕・更新方法 | 修繕<br>履歴 | 写真番号 |
|---|---|---|---|---|---|---|---|---|---|---|---|---|---|---|---|---|---|
| 2024 | 横浜市金沢産業振興センター | メイン棟 | 建築 | 屋根・ルーファル<br>ユニー | 部分 | アルミ笠木 | 屋上(階段室<br>西側外部) | 1982 | 1 | 式 | 笠木小口蓋のずれ | A | 早期に措置が必要 | 修理 | 落下の危険性がある為、<br>取付直しが必要 | | 18 |

| <p>写真番号 18</p> | <p>部位<br/>部分-屋上-笠木-アルミ<br/>階段室西側外部</p> <p>状況<br/>笠木小口蓋のずれ</p> <p>対応案<br/>早期に措置が必要</p> <p>評価ランク<br/>A</p> |

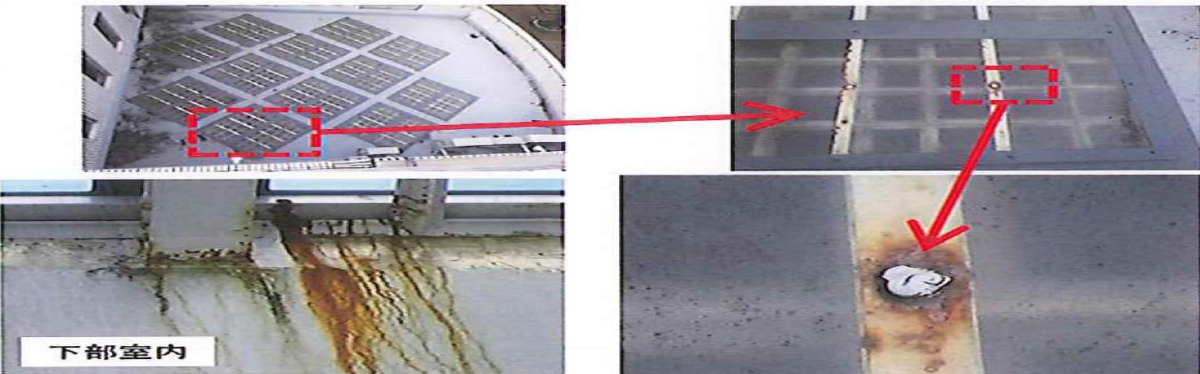
| 調査<br>実施年度 | 施設名 | 棟名 | 建物構成要素 | | | | | 直近<br>更新<br>年度 | 数量 | | 現状 | 判<br>定 | 対策方法 | 修繕・<br>更新 | 修繕・更新方法 | 修繕<br>履歴 | 写真番号 |
|---|---|---|---|---|---|---|---|---|---|---|---|---|---|---|---|---|---|
| 2024 | 横浜市金沢産業振興センター | メイン棟 | 建築 | 屋根・ルーファル<br>ユニー | トップライト | ガラスブロックの<br>上ポリカーボネート<br>板 | 3階展望バル<br>コニー | 1999 | 1 | 式 | 漏水跡(錆汁)、取付け<br>ビス、鉄骨の腐蝕 | A | 早期に措置が必要 | 修理 | 2023年ポリカーボネート<br>板廻り防水改修済みであ<br>るが再度漏水対策が必要 | 2023年ポリ<br>カーボネート<br>板廻り防水改<br>修 | 21 |

| <p>写真番号 21</p> <p>下部室内</p> | <p>部位<br/>全般-屋上(3階展望バルコニー)-<br/>トップライト-ガラスブロックの上ポリ<br/>カーボネート板</p> <p>状況<br/>漏水跡(錆汁)、取付けビス、鉄骨<br/>の発錆</p> <p>対応案<br/>早期に措置が必要</p> <p>評価ランク<br/>A</p> |

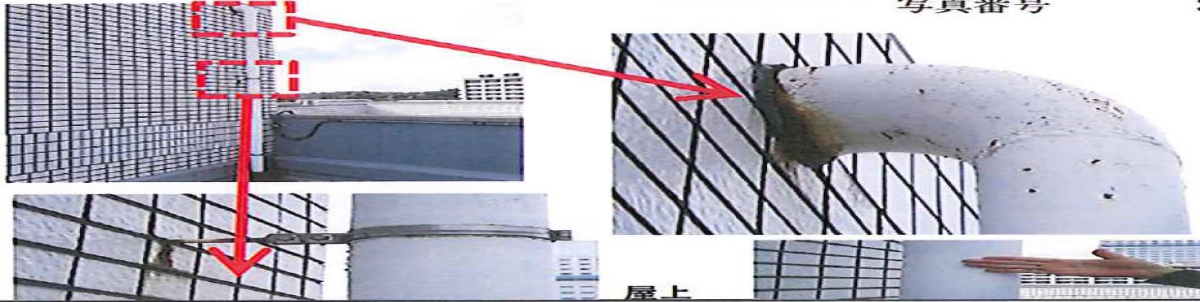
| 調査<br>実施年度 | 施設名 | 棟名 | 建物構成要素 | | | | | 直近<br>更新<br>年度 | 数量 | | 現状 | 判<br>定 | 対策方法 | 修繕・<br>更新 | 修繕・更新方法 | 修繕<br>履歴 | 写真番号 |
|---|---|---|---|---|---|---|---|---|---|---|---|---|---|---|---|---|---|
| 2024 | 横浜市金沢産業振興センター | メイン棟 | 建築 | 外壁 | 縦樋 | 部分 | 屋上階段室北<br>側 | 1982 | 1 | 式 | 劣化(縦樋支持金物、<br>ジョイント部)、塗装の<br>退色、白亜化 | A | 早期に措置が必要 | 修理 | ケレン錆止めの上塗装塗<br>替えが必要 | | 34 |

| <p>写真番号 34</p> <p>屋上</p> | <p>部位<br/>部分-外壁-縦樋-スチール<br/>屋上階段室北側</p> <p>状況<br/>発錆(縦樋支持金物、ジョイント<br/>部)、塗装の退色、白亜化</p> <p>対応案<br/>早期に措置が必要</p> |

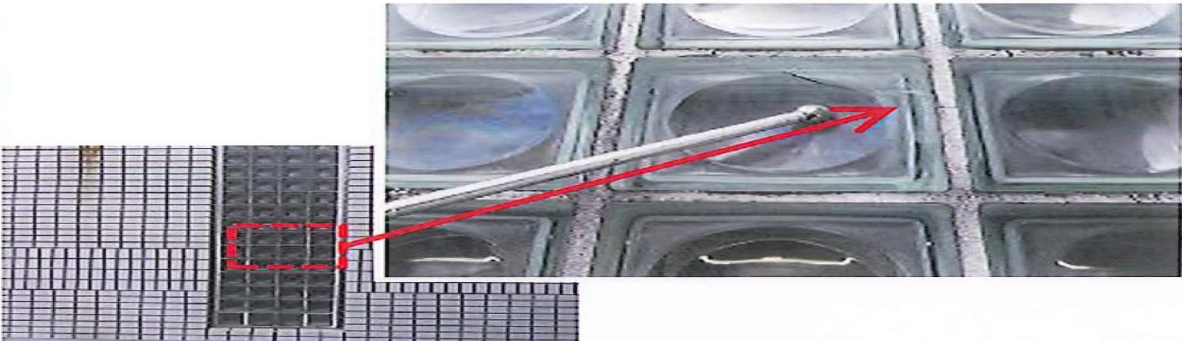
| 調査<br>実施年度 | 施設名 | 棟名 | 建物構成要素 | | | | | 直近<br>更新<br>年度 | 数量 | | 現状 | 判定 | 対策方法 | 修繕・<br>更新 | 修繕・更新方法 | 修繕<br>履歴 | 写真番号 |
|---|---|---|---|---|---|---|---|---|---|---|---|---|---|---|---|---|---|
| 2024 | 横浜市金沢産業振興センター | メイン棟 | 建築 | 建具 | 部分 | ガラスブロック | 4階展望バルコニー(東面) | 1982 | 1 | 式 | ガラスブロックのひび割れ(1枚) | A | 早期に措置が必要 | 修理 | ガラスブロックの取替が必要 | | 52 |

| <p>写真番号</p> | <p>52</p> <p>部位<br/>部分-建具-ガラスブロック<br/>3階展望バルコニー東面</p> <p>状況<br/>ガラスブロックのひび割れ(1枚)</p> <p>対応案<br/>早期に措置が必要</p> <p>評価ランク<br/>A</p> |

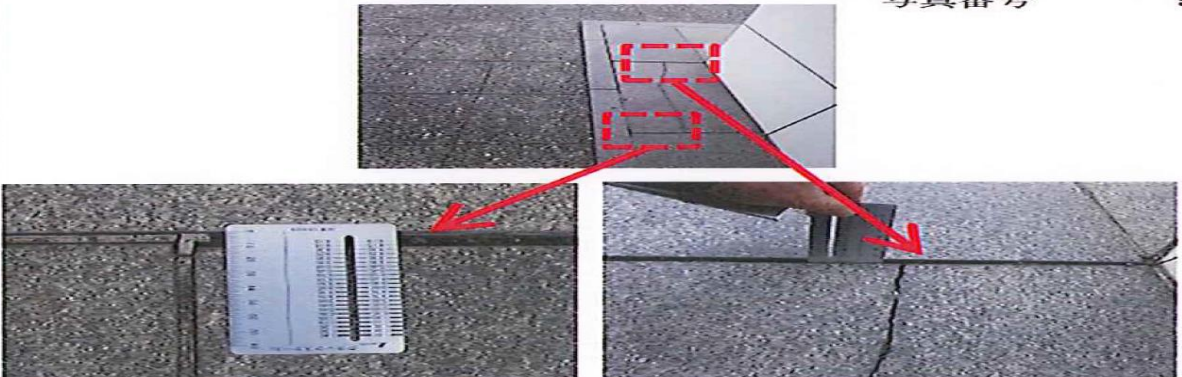
| 調査<br>実施年度 | 施設名 | 棟名 | 建物構成要素 | | | | | 直近<br>更新<br>年度 | 数量 | | 現状 | 判定 | 対策方法 | 修繕・<br>更新 | 修繕・更新方法 | 修繕<br>履歴 | 写真番号 |
|---|---|---|---|---|---|---|---|---|---|---|---|---|---|---|---|---|---|
| 2024 | 横浜市金沢産業振興センター | メイン棟 | 建築 | 外構 | その他 | 犬走-石張り | 建物南側 | 1982 | 1 | 式 | 割れ、不陸段差(10mm程度) | A | 早期に措置が必要 | 修理 | 下地調整の上、石張り替えが必要 | | 56 |

| <p>写真番号</p> | <p>56</p> <p>部位<br/>外構-犬走-石張り<br/>建物南側</p> <p>状況<br/>割れ、不陸段差(10mm程度)<br/>置く恐れあり</p> <p>対応案<br/>早期に措置が必要</p> <p>評価ランク<br/>A</p> |

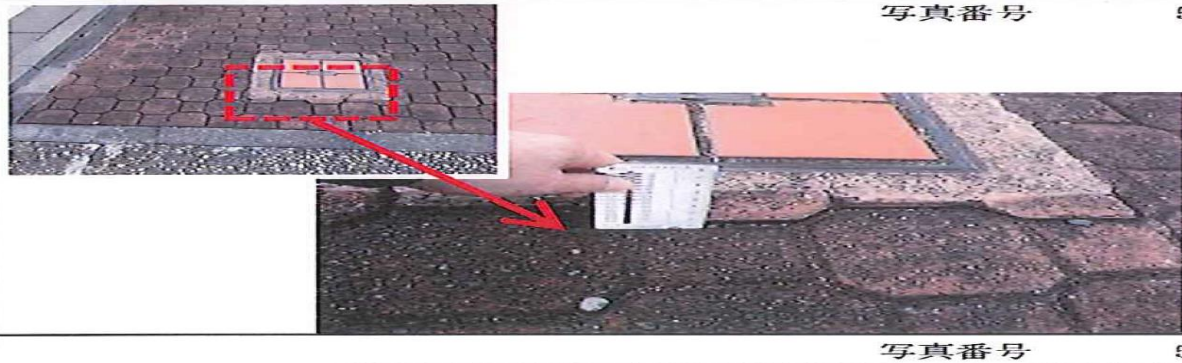
| 調査<br>実施年度 | 施設名 | 棟名 | 建物構成要素 | | | | | 直近<br>更新<br>年度 | 数量 | | 現状 | 判定 | 対策方法 | 修繕・<br>更新 | 修繕・更新方法 | 修繕<br>履歴 | 写真番号 |
|---|---|---|---|---|---|---|---|---|---|---|---|---|---|---|---|---|---|
| 2024 | 横浜市金沢産業振興センター | メイン棟 | 建築 | 外構 | その他 | インターロッキング | 建物南側 | 1982 | 1 | 式 | 排水溝廻りに不陸段差(10mm程度) | A | 早期に措置が必要 | 修理 | モルタル等で段差解消が必要 | | 57 |

| <p>写真番号</p> | <p>57</p> <p>部位<br/>外構-インターロッキング<br/>建物南側</p> <p>状況<br/>排水枡廻りに不陸段差(10mm程度)<br/>置く恐れあり</p> <p>対応案<br/>早期に措置が必要</p> <p>評価ランク</p> |

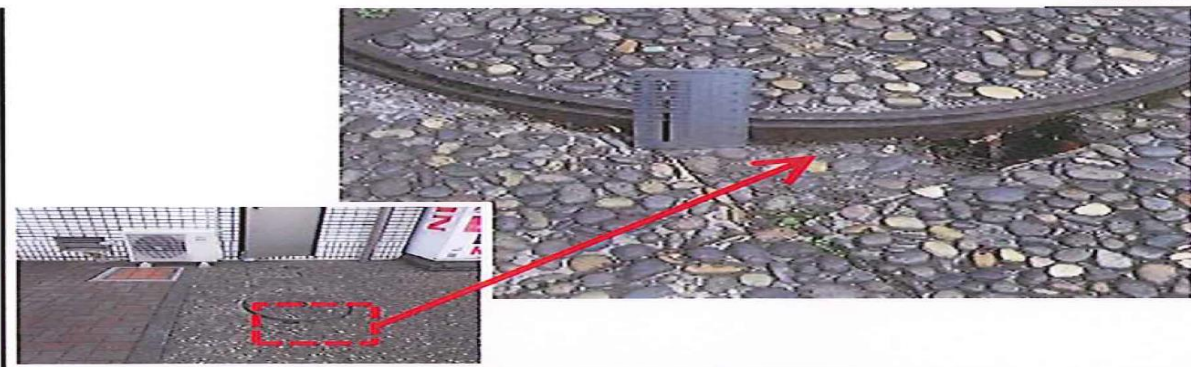
| 調査<br>実施年度 | 施設名 | 棟名 | 建物構成要素 | | | | | 直近<br>更新<br>年度 | 数量 | | 現状 | 判定 | 対策方法 | 修繕・<br>更新 | 修繕・更新方法 | 修繕<br>履歴 | 写真番号 |
|---|---|---|---|---|---|---|---|---|---|---|---|---|---|---|---|---|---|
| 2024 | 横浜市金沢産業振興センター | メイン棟 | 建築 | 外構 | その他 | コンクリート平板 | 建物北側 | 1982 | 1 | 式 | 排水溝廻りに不陸段差(20mm程度) | A | 早期に措置が必要 | 修理 | 下地調整の上コンクリート平板の敷直しによる部分補修が必要 | | 58 |

| | <p><b>外構-コンクリート平板<br/>建物北側</b></p> <p>状況<br/>排水桝廻りに不陸段差(20mm程度)</p> <p>対応案<br/>早期に措置が必要</p> <p>評価ランク<br/>A</p> |

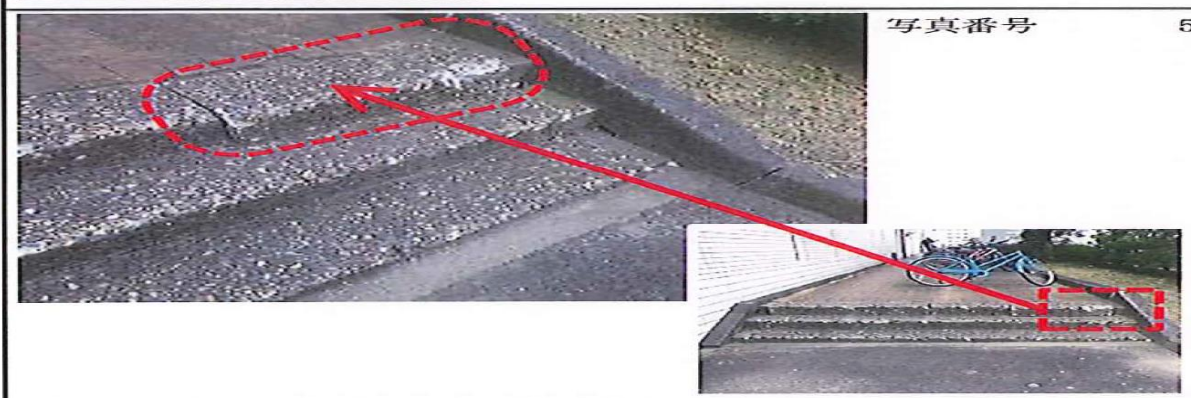
| 調査<br>実施年度 | 施設名 | 棟名 | 建物構成要素 | | | | | 直近<br>更新<br>年度 | 数量 | | 現状 | 判定 | 対策方法 | 修繕・<br>更新 | 修繕・更新方法 | 修繕<br>履歴 | 写真番号 |
|---|---|---|---|---|---|---|---|---|---|---|---|---|---|---|---|---|---|
| 2024 | 横浜市金沢産業振興センター | メイン棟 | 建築 | 外構 | その他 | 階段(石張り) | 敷地北側 | 1982 | 1 | 式 | 段板の剥離、がたつき(1か所) | A | 早期に措置が必要 | 修理 | 段板の再取り付けが必要 | | 59 |

| | <p>写真番号 59</p> <p><b>部位<br/>外構-階段(石張り)<br/>敷地北側</b></p> <p>状況<br/>段板の剥離、がたつき(1カ所)</p> <p>対応案<br/>早期に措置が必要</p> <p>評価ランク<br/>A</p> |
