様式1A

件名 横浜市金沢産業振興センタークラブ棟等外壁等改修工事

施設名: 横浜市金沢産業振興センター(サービス棟)

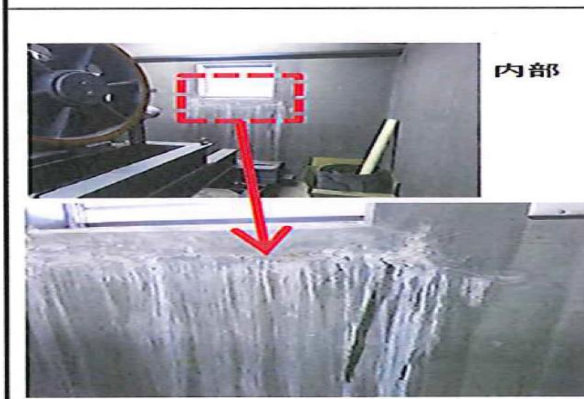
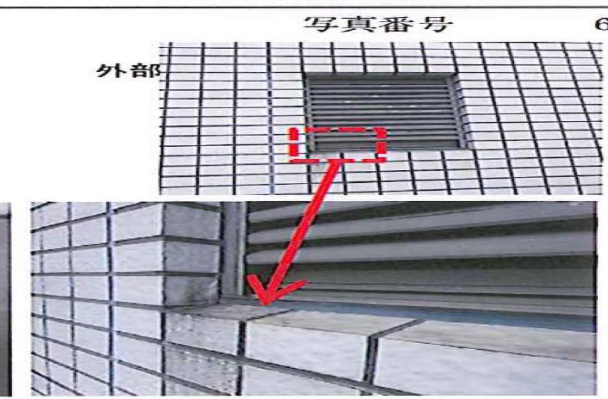
| 調査<br>実施年度 | 施設名 | 棟名 | 建物構成要素 | | | | | 直近<br>更新<br>年度 | 数量 | | 現状 | 判定 | 対策方法 | 修繕・<br>更新 | 修繕・更新方法 | 修繕<br>履歴 | 写真番号 |
|---|---|---|---|---|---|---|---|---|---|---|---|---|---|---|---|---|---|
| 2024 | 横浜市金沢産業振興センター | メイン棟 | 建築 | 内廊 | その他 | 壁-コンクリート | EV機械室(屋上) | 1982 | 1 | 式 | 開口部廻りの釘継部分に白華を伴う漏水跡(現在乾燥)また、ガラス廻りシーリングの硬化剥離 | A | 早期に措置が必要 | 修理 | 漏水箇所の調査後、目地シール等の打ち直しが必要 | | 63 |

| <p>写真番号 63</p> <div> <div data-bbox="181 991 763 1391"> <p>内部</p> </div> <div data-bbox="763 991 1368 1391"> <p>外部</p> </div> </div> | <p><b>部位<br/>内部-壁-コンクリート<br/>EV機械室(屋上)</b></p> <p>状況<br/>開口部廻りの打継部分に白華を伴う漏水跡(現在乾燥)また、ガラリ廻りシーリングの硬化剥離</p> <p>対応案<br/>早期に措置が必要</p> <p>評価ランク<br/>A</p> |
