様式1A

件名 横浜市金沢産業振興センタークラブ棟等外壁等改修工事

施設名: 横浜市金沢産業振興センター(サービス棟)

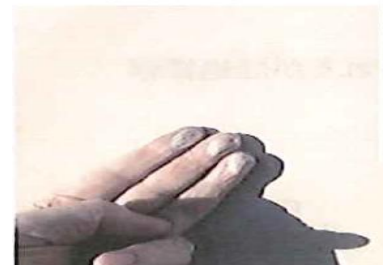
| <p>1階南面中央</p> | <p>写真番号</p> | <p>21 部位<br/>全般<br/>建具-スチールドア</p> <p>状況<br/>全般に塗装の退色、白亜化</p> <p>対応案<br/>早期に措置が必要</p> <p>評価ランク<br/>A</p> |

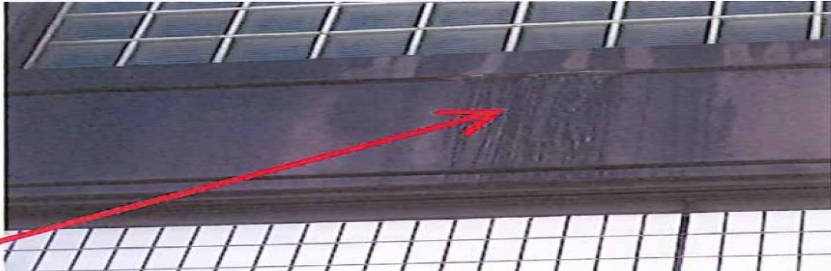
| <p>写真番号 21</p> <p>3階西面南側</p> | <p>部位<br/>部分-外壁-吹付材仕上げ-複層塗材(コンクリート下地)<br/>3階外壁出隅(4か所)</p> <p>状況<br/>複層塗材の各面部分的な膨れ</p> <p>対応案<br/>早期に措置が必要</p> <p>評価ランク<br/>A</p> |

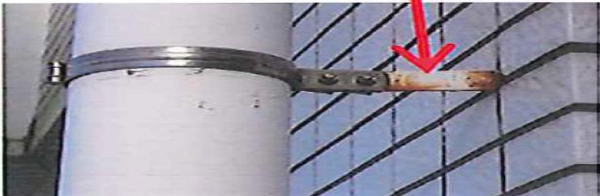
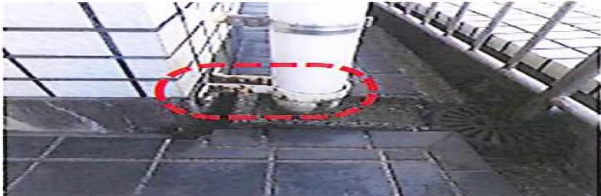
| <p>写真番号 25</p> <p>①</p> <p>②</p> | <p>部位<br/>部分-竖樋-塩ビ<br/>2階西側バルコニー</p> <p>状況<br/>竖樋支持金物の発錆</p> <p>対応案<br/>早期に措置が必要</p> <p>評価ランク<br/>A</p> |

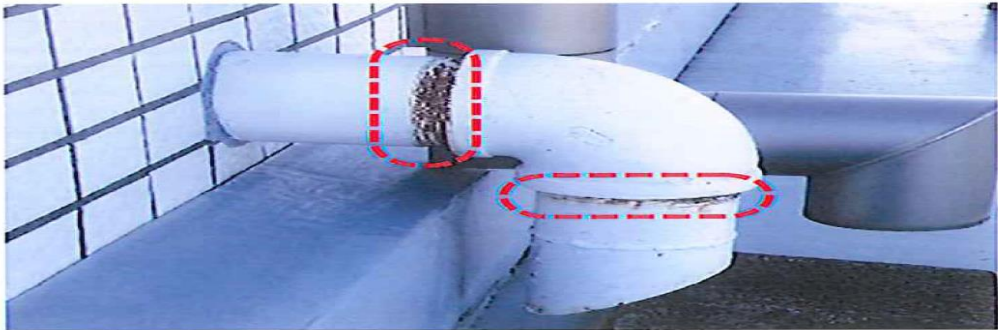
| <p>写真番号 26</p> | <p>部位<br/>全般(3階屋上西側)<br/>竖樋-スチール</p> <p>状況<br/>発錆(5カ所)</p> <p>対応案<br/>早期に措置が必要</p> <p>評価ランク<br/>A</p> |

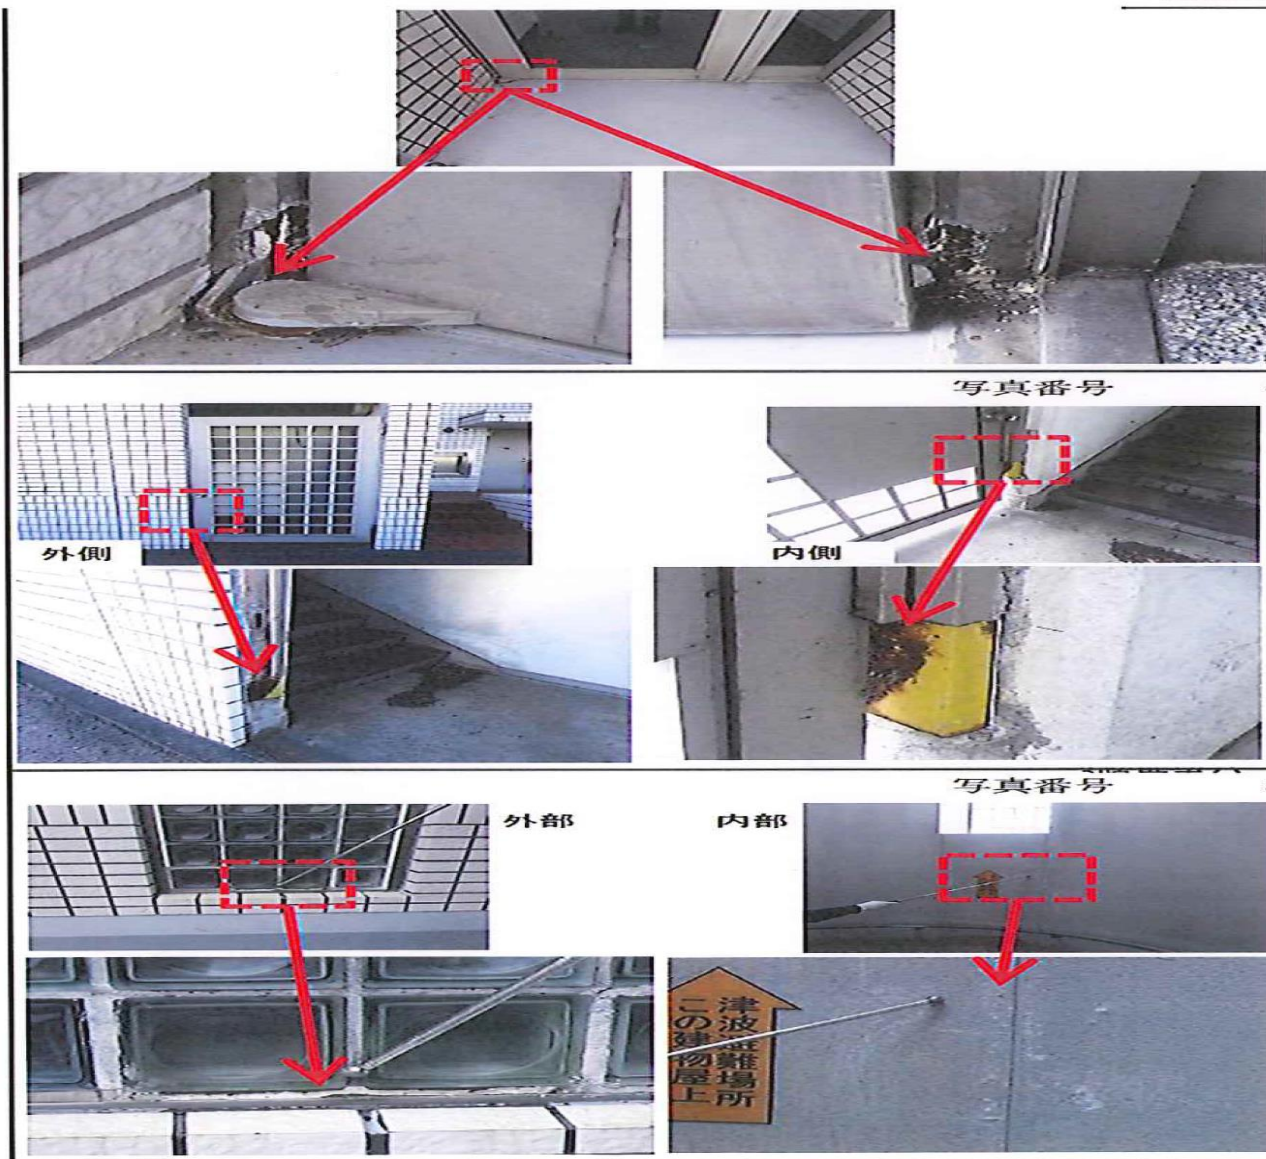
状況  
ガラスブロックの目地の硬化、ひび  
割れ、腐食があり内部には漏水跡

対応案  
早期に措置が必要

評価ランク  
A

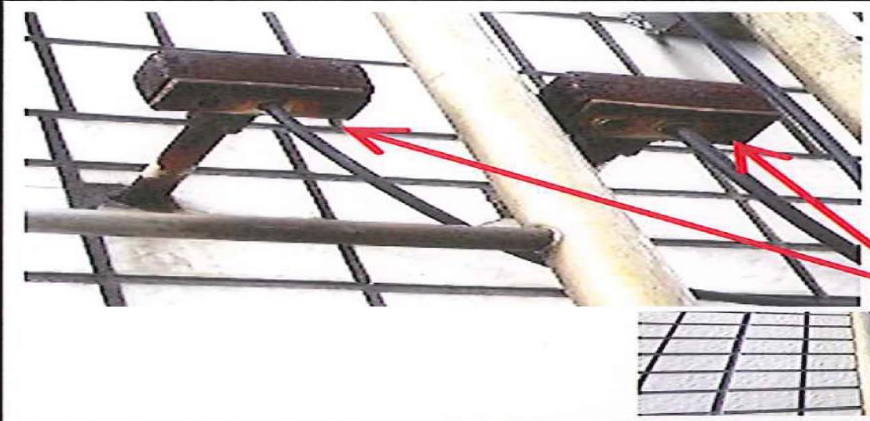
| | <p>写真番号 66</p> | <p>部位<br/>その他-設備配管<br/>屋上(階段室北面)</p> <p>状況<br/>配管類の著しい発錆(2か所)</p> <p>対応案<br/>早期に措置が必要</p> <p>評価ランク<br/>A</p> |

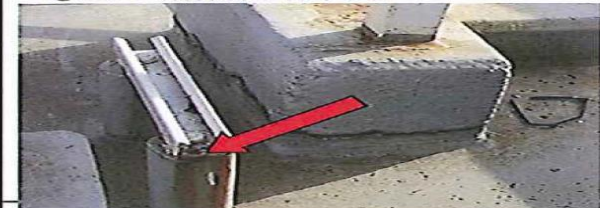
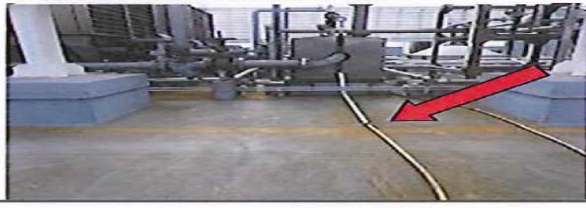
| <p>①屋上(機械置場中央)</p> <p>②屋上(機械置場北東側)</p> | <p>写真番号 67</p> <p>③屋上(機械置場北東側)</p> | <p>部位<br/>その他-設備機器架台<br/>屋上階段室北面、屋上機械置場北東側</p> <p>状況<br/>設備機器、架台等より錆汁の流出(複数か所)</p> <p>対応案<br/>早期に措置が必要</p> <p>評価ランク<br/>A</p> |

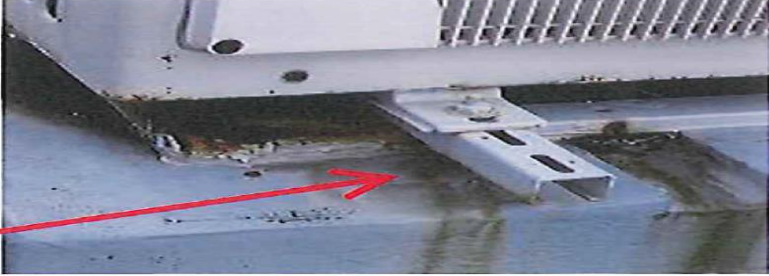
| | <p>写真番号 68</p> | <p>部位<br/>その他-設備機器架台<br/>屋上機械置場南西側</p> <p>状況<br/>設備機器、架台等より錆汁の流出(複数か所)</p> <p>対応案<br/>早期に措置が必要</p> <p>評価ランク<br/>A</p> |
